Berufsbildende Schulen; Dachsanierung Sporthalle Umkleidebereich

Dachsanierung Umkleidetrakt Sporthalle BBS 1

Kurzdarstellung der Sanierungsmaßnahmen

BBS 1 Sporthalle in Lüneburg
Dachsanierung über den Sanitärräumen und dem Eingangsbereich
Architektenleistungen Leistungsstufe 1
Auftrag vom 30.01.2015

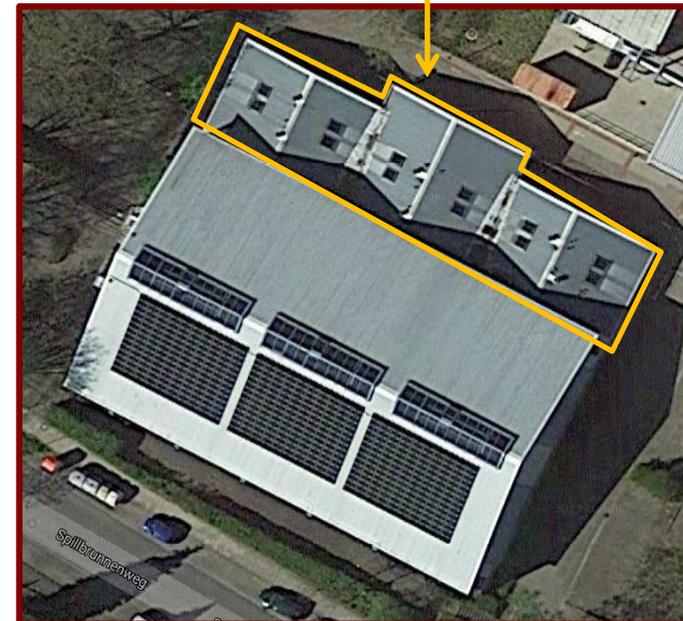
Sanierungsbedürftiger
Umkleidetrakt

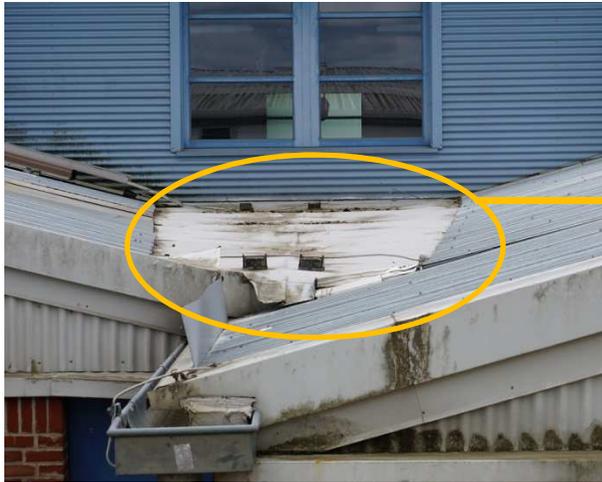
Mangelhafte Ausbildung Dachkehle

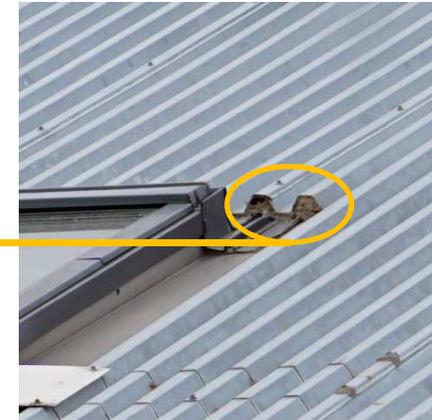
Unzureichende Sickenfüllung

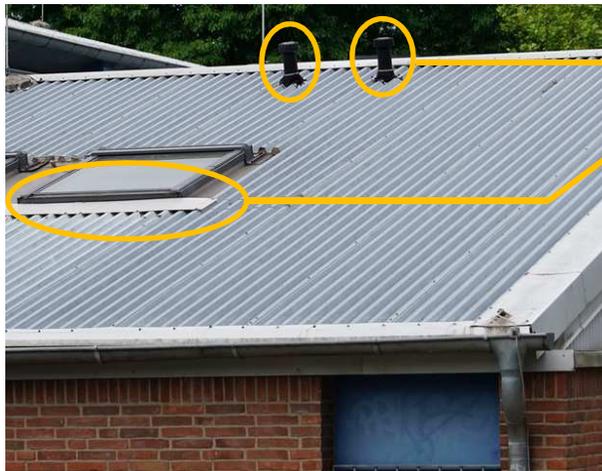
Undichte Anschlüsse Dachbauteile

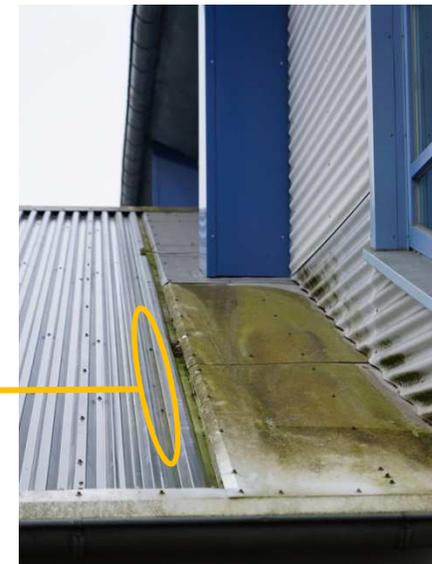
Verschraubung innerhalb der Sicken

Die Dacheindeckung (Stahltrapezbleche) wurde mit Dichtschrauben in den Tiefsicken der Bleche mit dem Untergrund verschraubt. Die Eindeckung soll belüftet verlegt worden sein. Die Ausbildung des Firstes lässt vermuten, dass hier keine Entlüftung erfolgt.

Unterschiedliche Hersteller von Trapezblechen geben in ihren Verlegeanleitungen vor, dass die Eindeckung im Bereich der Hochsicken über Kalotten zu befestigen sind, also oberhalb der wasserführenden Schicht. Zu bedenken sollte außerdem sein, dass Stahlbleche auf 10 m Länge eine Ausdehnung von ca. 2,5 cm erfahren. Die eingebauten Bleche haben teilweise eine Länge von ca. 8 m. Wie die Längenausdehnung von der Unterkonstruktion aufgenommen und weitergeleitet wird, kann hier nicht abschließend beurteilt werden.
