Gebäudewirtschaft	Vorlagenart	Vorlagennummer
Verantwortlich: Beyer, Detlef Datum: 27.10.2020	Beschlussvorlage	2020/065
	Öffentlichkeitsstatus: öffentlich

Berufsbildende Schulen; Behebung des Wasserschadens in der alten Sporthalle - Sanierungsvarianten
(im Stand der 1. Aktualisierung vom 27.10.2020)

Sporthalle BBS I Lüneburg Sanierung (zusätzlich zu den Maßnahmen „Wasserschaden“)

Sporthalle BBS1 Sanierung
Stand 12.02.2020

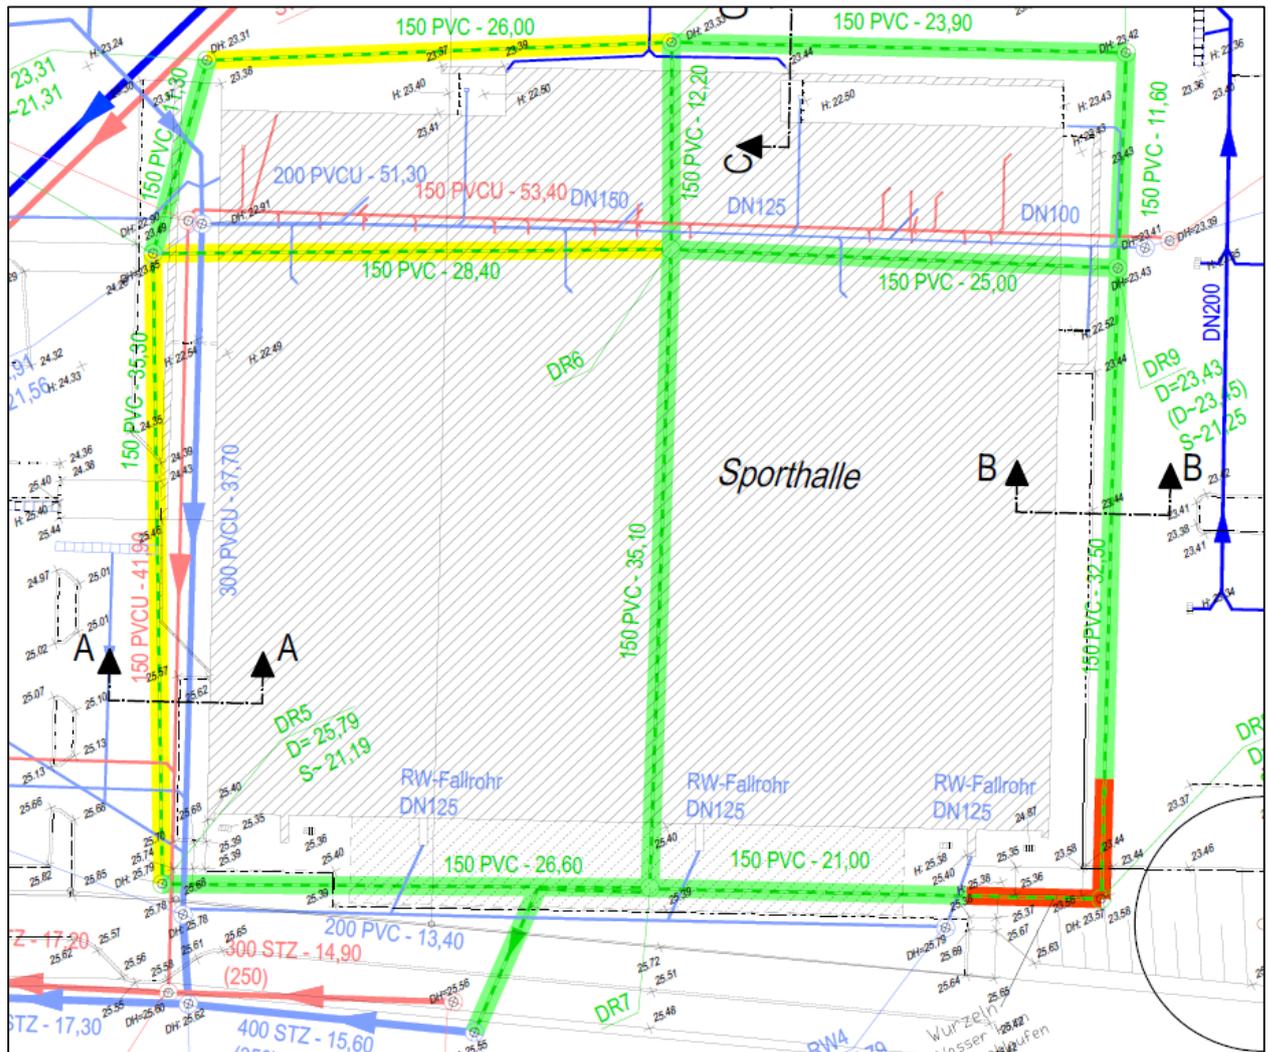
Bild 1: Kategorien – grün = geringe Schäden; gelb = starke Schäden; rot = unbrauchbar

- Die stärksten Beschädigungen weisen die Abschnitte DR7-DR8 und DR8-DR9 um Schacht DR8 auf. Da die Leitungsabschnitte nicht befahrbar waren, musste die Kamerabefahrung abgebrochen werden. Zudem ist eine Fremdleitung direkt an Schacht DR8 angeschlossen. Der exakte Verlauf der Fremdleitung sowie angeschlossene Objekte konnten bisher nicht vollständig ermittelt werden.
- Die anderen, außenliegenden Abschnitte weisen leichte bis starke sichtbare Schäden auf (Wurzeleinwuchs, Unterbögen und feste Ablagerungen). Die südlich der Halle unter der Sohle der Gerätrräume liegende Abschnitt weist keine sichtbaren Schäden auf.
- Die innenliegenden Abschnitte DR2-DR6, DR6-DR9 und DR6-DR7 weisen keine sichtbaren Schäden auf.
- Der innenliegenden Abschnitt DR4-DR6 ist durch starke Wurzeleinwüchse und Ablagerungen beeinträchtigt.

Obwohl - wie unter Abschnitt 2.2 beschrieben – in der Kamerabefahrung baulich abschnittsweise nur geringe Schäden zu erkennen sind, ist aufgrund des Alters der vorhandenen Rohre zu empfehlen, alle außenliegenden Drainageleitungen zu ersetzen.

Schäden der Drainageleitung DR4-DR6 unter der Gebäudesohle können nur eingeschränkt behoben werden. Die Ablagerungen sind mit Hochdrucktechnik soweit wie möglich zu entfernen, Wurzeleinwuchs muss mit Wurzelfräsen / Wurzelschneidern entfernt werden. Die kurzen Teilabschnitte sind anschließend durch Inlinern zu sanieren, damit sichergestellt wird, dass die beschädigte Leitung nicht einbricht bzw. Wurzeln nicht neu einwachsen.

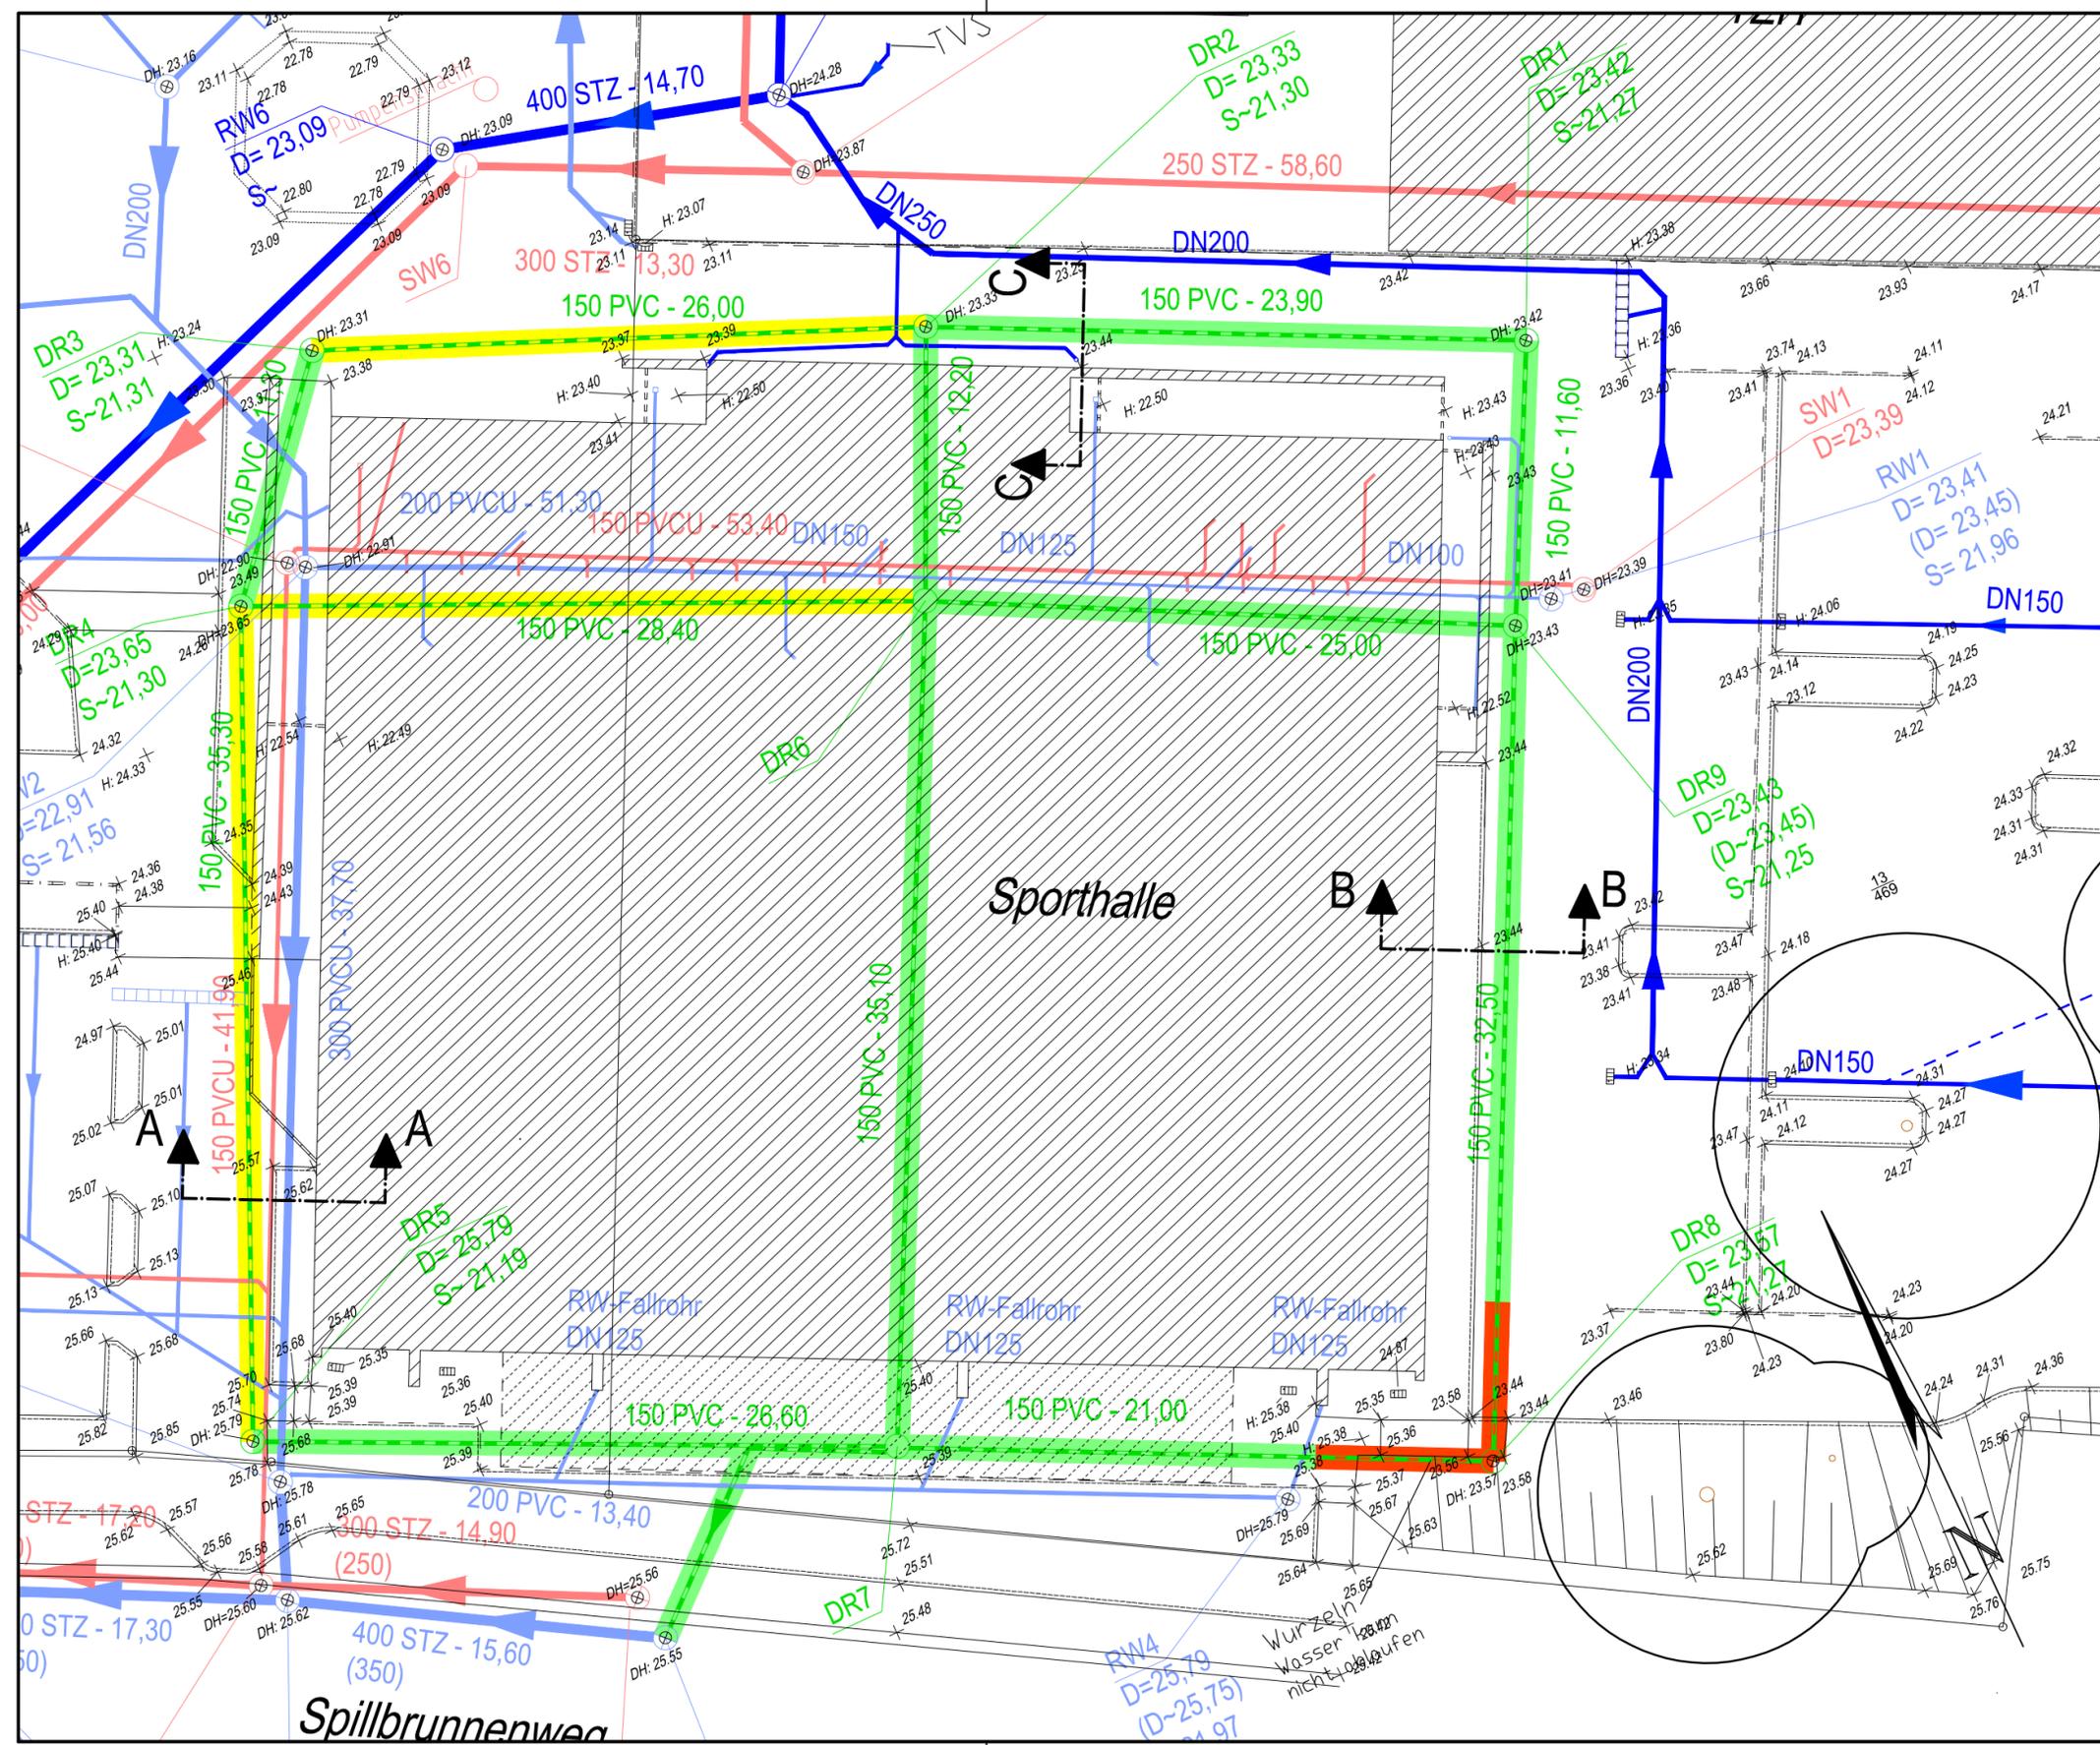
- DR5
D= 23,84
(D=23,84)
(S= 21,94)
S~21,94
- = Deckelhöhe Bestandsvermessung
- = Deckelhöhe Bestandsplan IPV / Kataster
- = Sohlentiefe Bestandsplan IPV / Kataster
- = Sohlentiefe (überschlägig gemessen)
- vorh. Schächte
- vorh. Ablauf
- vorh. Ablaufrinne
- vorh. Drainage
- Keine / geringe Schäden
- Starke Schäden
- Unbrauchbar

Wurzeln
 Wasser
 nicht
 laufen
