Vorstellung der Deichbestandsanalyse für die Elbdeiche im Landkreis Lüneburg

## Deichbestandsanalyse an der unteren Mittelelbe von Schnackenburg bis Rönne / Geesthacht

Niedersächsischer Landesbetrieb für Wasserwirtschaft,  
Küsten- und Naturschutz

September 2020

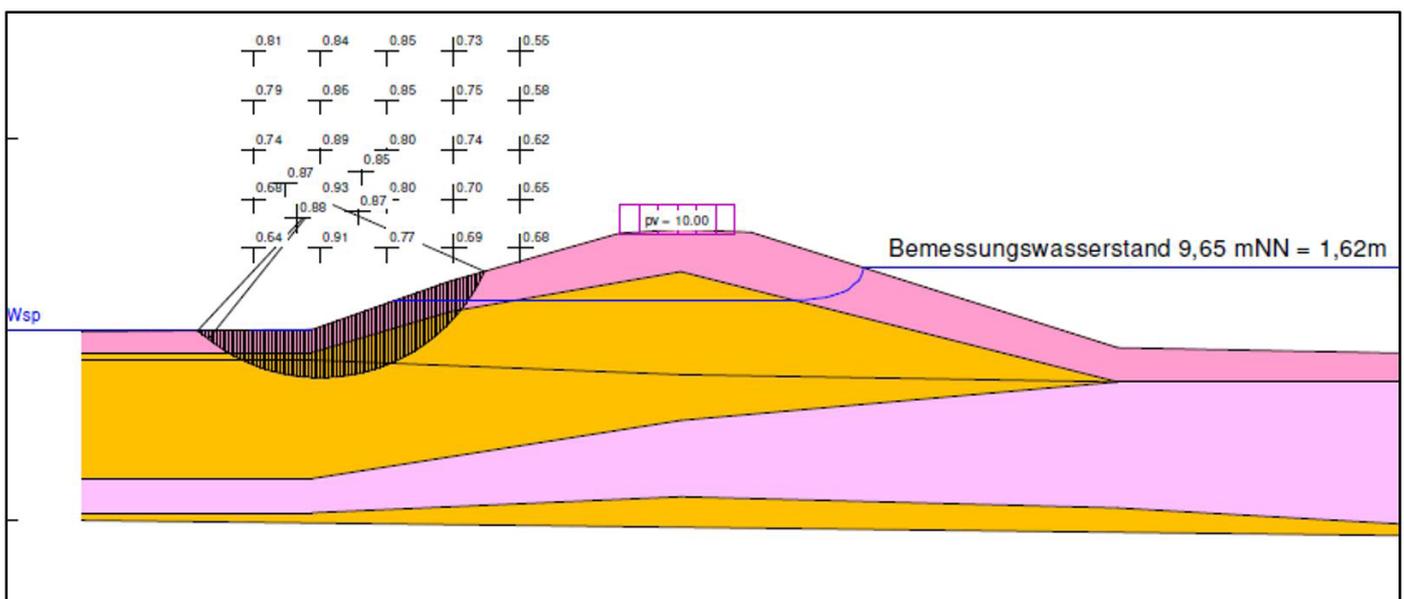
Abbildung 2: Standsicherheitsbetrachtung an einem Querprofil bei Deich Kilometer 28+800 im Bereich Hohnstorf

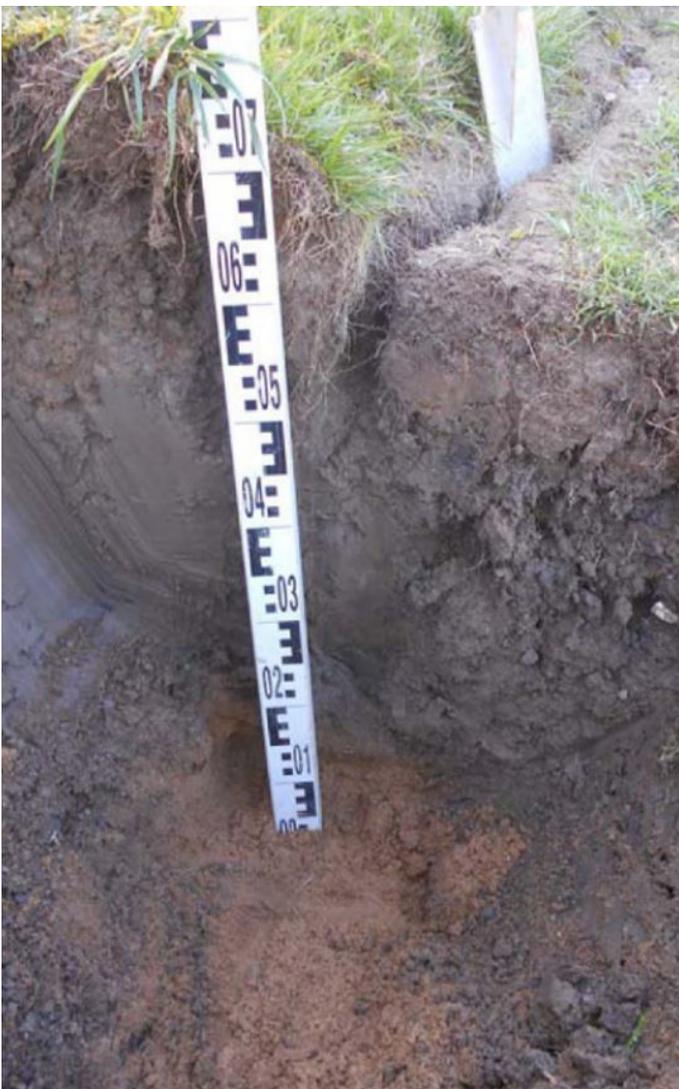
Abbildung 7: Schurf im Deich mit Rissbildung

Die Ergebnisse der Untersuchungen zeigen, dass sich die Risse nur bis zur durchwurzelbaren Bodenschicht ausgebildet haben. Unterhalb dieser Schicht konnten keine Risse beobachtet werden. Dies ist mit der selbstheilenden Wirkung der Dichtungsschicht zu erklären. Sobald das quellfähige Material mit Wasser in Kontakt kommt, schließen sich die Risse wieder. Da der Oberboden weniger plastisch ist als die Dichtungsschicht, blieben in diesen Oberbodenschichten die Risse zurück. Die größte Rissbildung hat sich im Bereich der Deichschulter ergeben, da dort durch den vorhandenen Böschungsknick die Zugkräfte der Böden beim Schwinden aus der Böschung und aus der Deichkrone aufeinandertreffen.

Die untersuchten Risse sind unbedenklich hinsichtlich der Gesamtstandsicherheit und Wehrfähigkeit des Deichkörpers. Defizite ergeben sich oftmals lokal im Bereich des Oberbodens und müssen im Rahmen der Unterhaltung ausgebessert werden.

Eine Möglichkeit der Rissverfüllung besteht durch das Einbringen von Tonpellets, da diese einfach in der Verarbeitung sowie kostengünstig und flexibel durch das Personal der Deichverbände einsetzbar sind (Anlage 4).

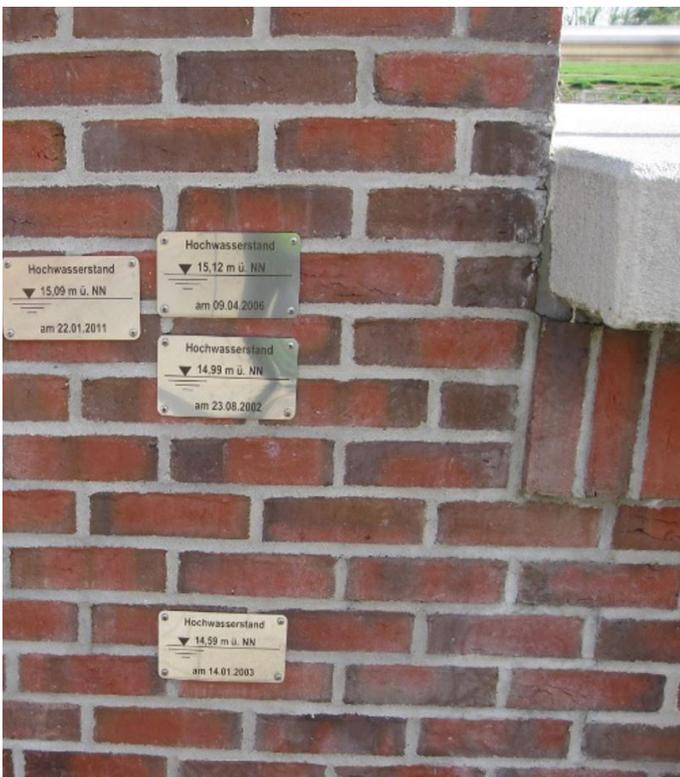
Abbildung 8: Hochwasserschutzwand in Hitzacker (Quelle: IBR)

Der Deichabschnitt im Bereich der Ortslage Hitzacker ist vor allem durch eine Hochwasserschutzwand gekennzeichnet. Diese weist vor allem oberflächige Schäden im Bereich von Dehnungsfugen auf, befindet sich aber in Summe laut Bauwerksprüfung von Ing.-Büro IBR in einem guten Zustand. Größerer Handlungsbedarf wird hier hinsichtlich der Anpassung ans das neue BHW gesehen, da im Mittelwert nur noch ein Freibord von ca. 35 cm vorhanden ist.

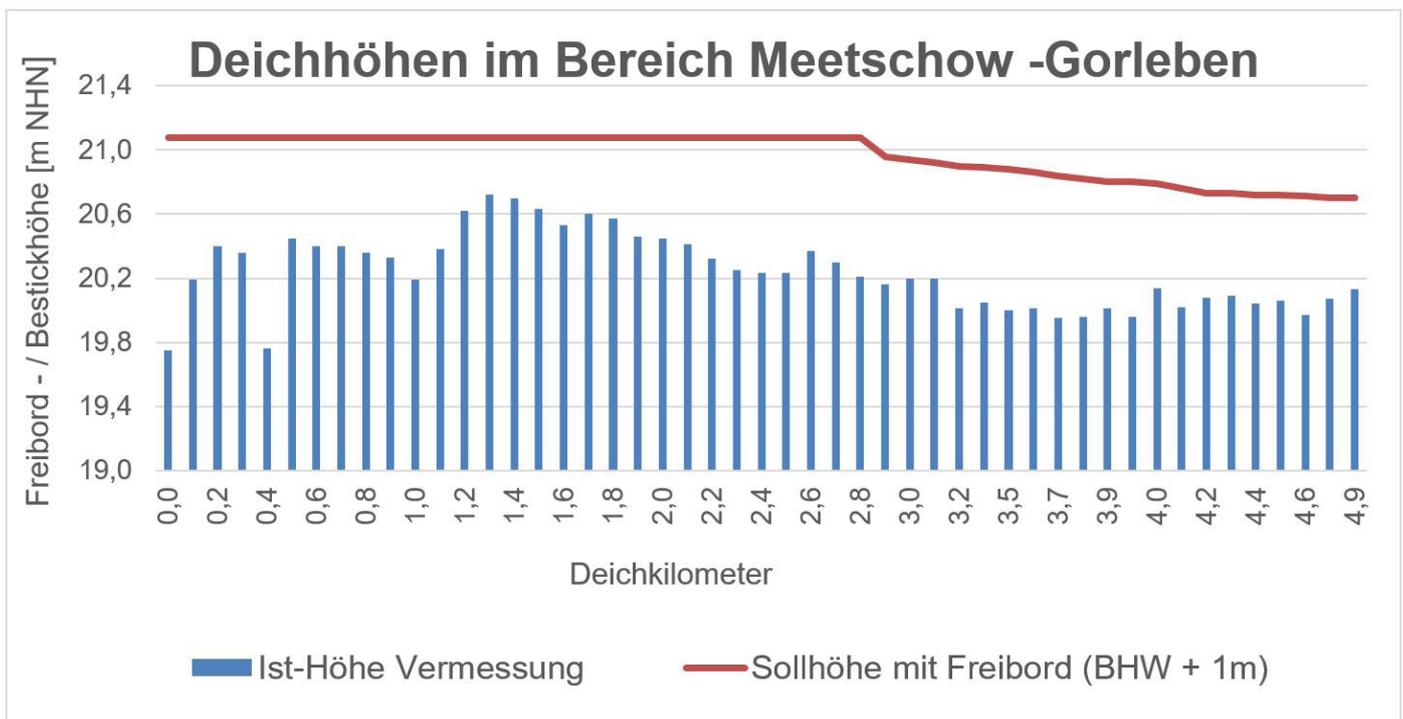
Abbildung 11: Darstellung der Deichhöhen und des BHW im Bereich von Meetschow bis Gorleben

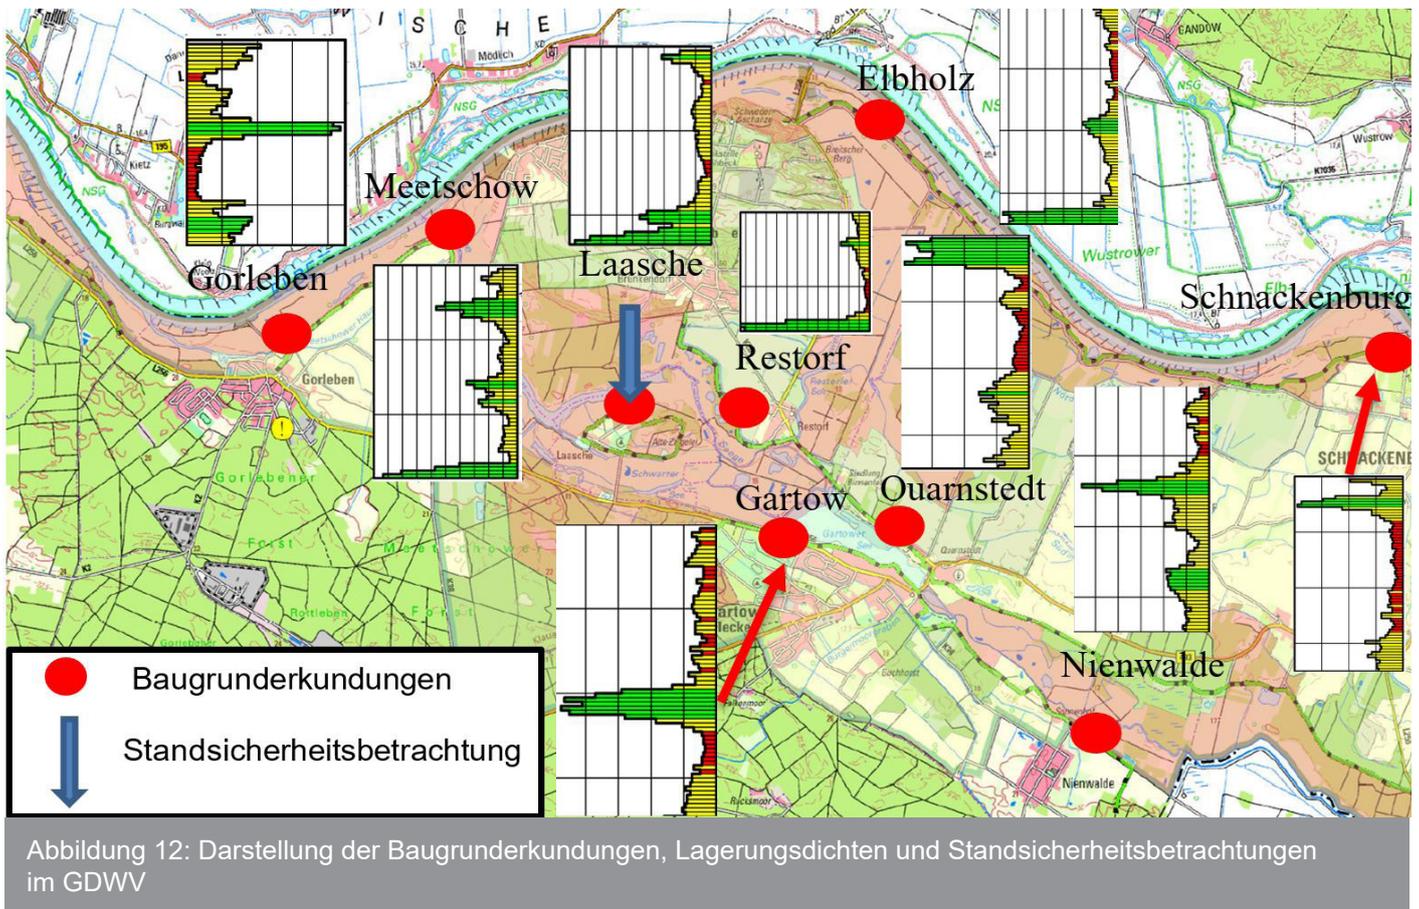
Abbildung 12: Darstellung der Baugrunderkundungen, Lagerungsdichten und Standsicherheitsbetrachtungen im GDWV

Die Standsicherheitsbetrachtung bei Laasche ergab, dass für das Gesamtsystem eine ausreichende Standsicherheit nachgewiesen werden konnte. Die geringe Höhe des Deichs ist aber auch mit Hinblick auf die Standsicherheit kritisch zu betrachten, da ein überströmter Deich durch Erosion stark geschädigt wird und somit auch nicht mehr standsicher ist.

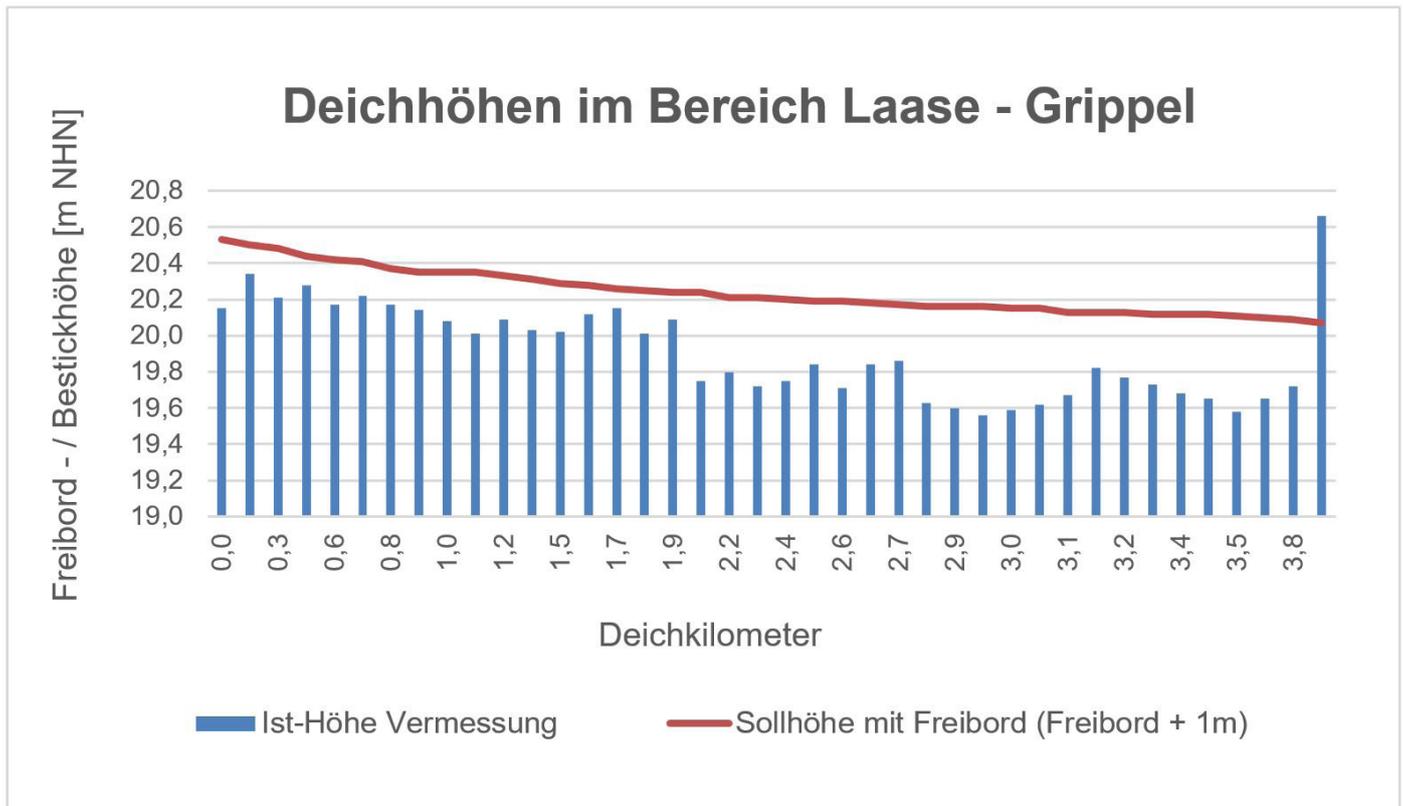
Abbildung 14 Darstellung der Deichhöhen und des BHW im Bereich von Laase bis Grippel:

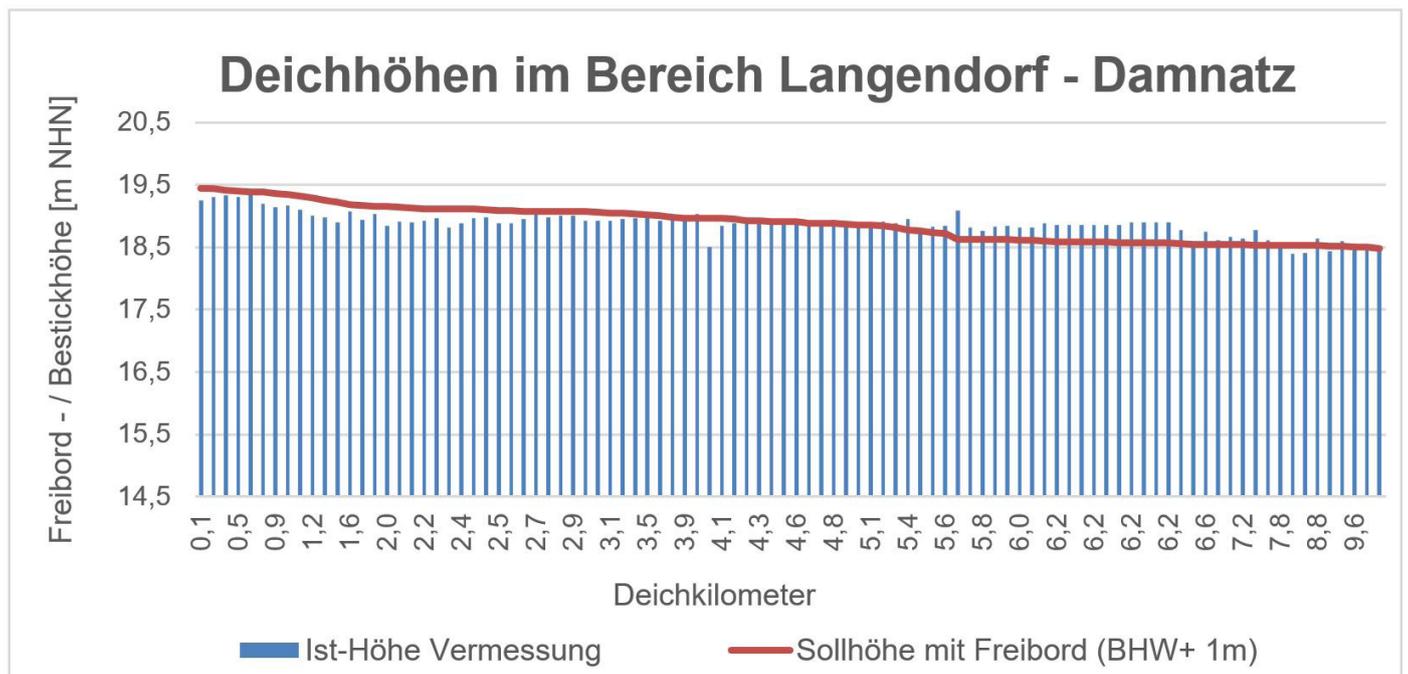
Abbildung 17: Deichhöhen von Langendorf bis Damnatz

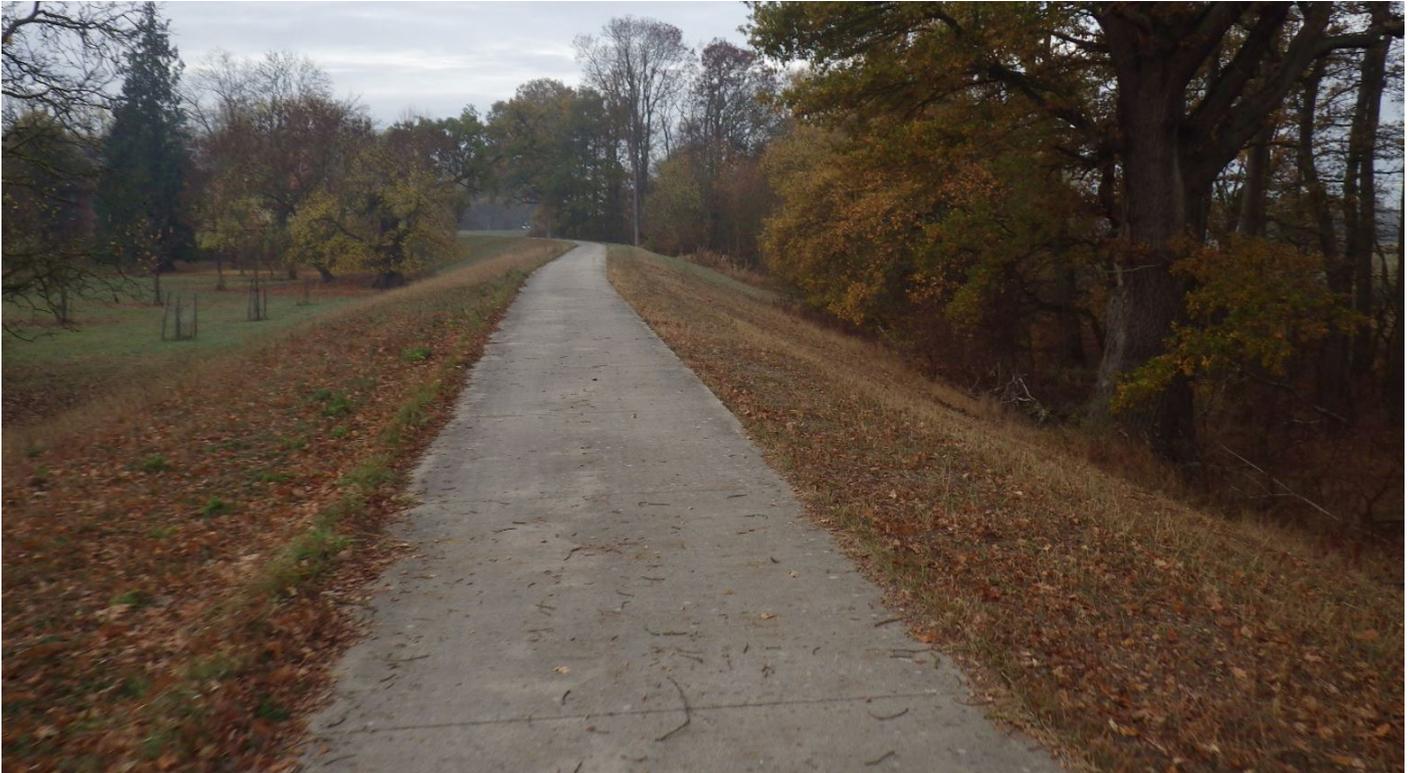
Abbildung 20: Deichkörper im Abschnitt Damnatz bis Wussegele

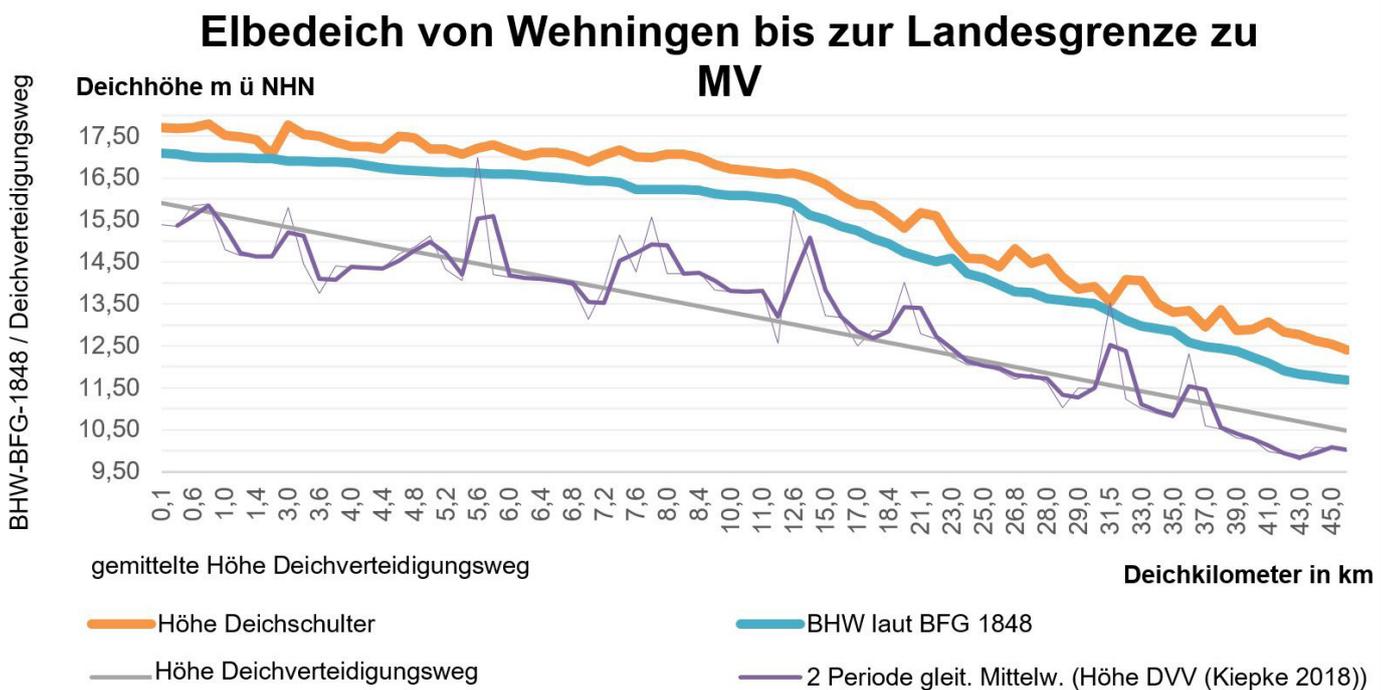
Der größte Handlungsbedarf wird hinsichtlich der Erhöhung des Deichverteidigungsweges und der Anlage von ausreichend Deichzufahrten und Ausweichstellen, sowie in der Herstellung von Drainagen zur Verbesserung der Standsicherheiten gesehen. Zudem müssen die an den Deich herangewachsenen Gehölze zurückgenommen werden.

Abbildung 24: Darstellung der Deichhöhen, Deichverteidigungswege und BHW im NDUV

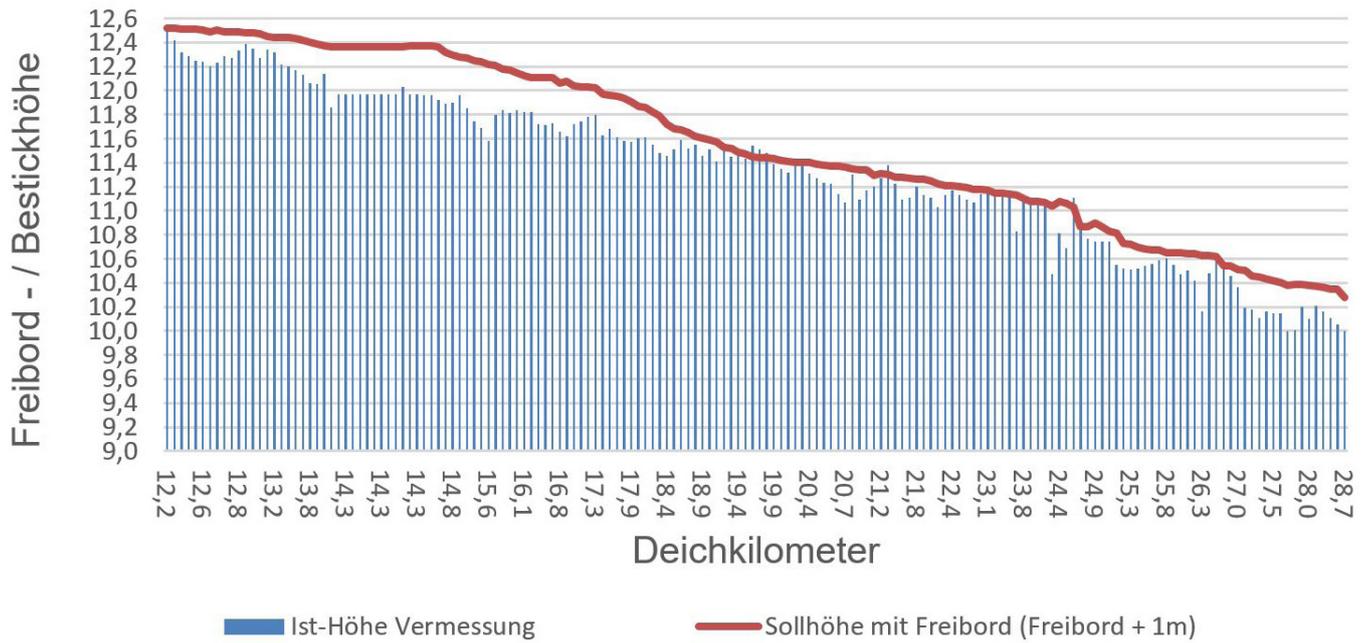
Abbildung 25: Deichhöhen im Bereich zwischen Radegast und Hohnstorf

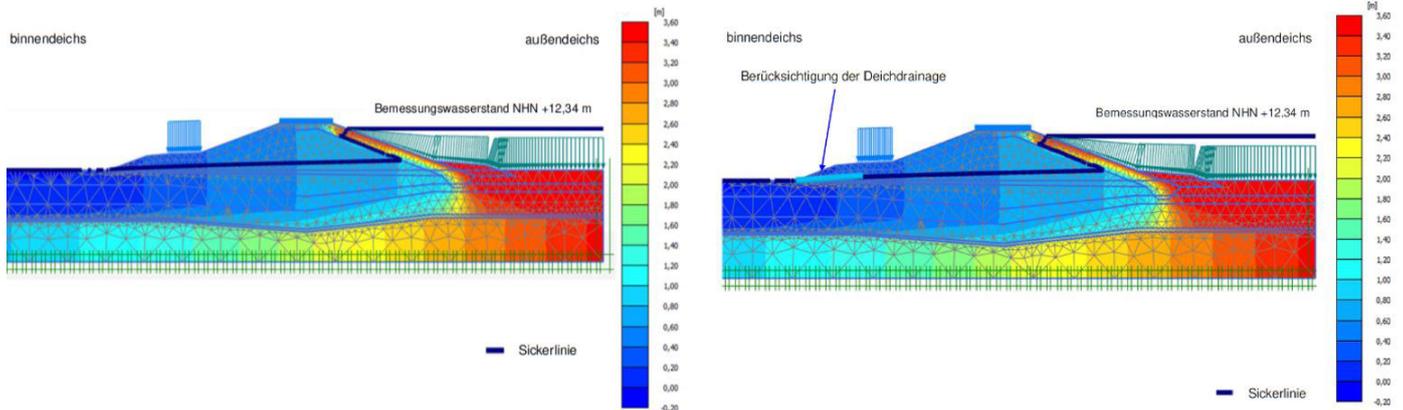
Abbildung 27: Darstellung der Sickerlinien mit (rechts) und ohne (links) Deichfußdrainage

Eine Ursache für die hohe Auslastung ist laut BGU der Einstau von Wasser im Sandkern. Dieses führt zu einem ungünstigen „Wasserdruckansatz“ bei der Ermittlung der Wichten unter Auftrieb. Zudem erhöht sich der Druck auf die Kleiabdeckung im Binnenbereich. Dies kann bei hohen Wasserdrücken im Hochwasserfall zu Aufbrüchen der Kleiabdeckung führen.

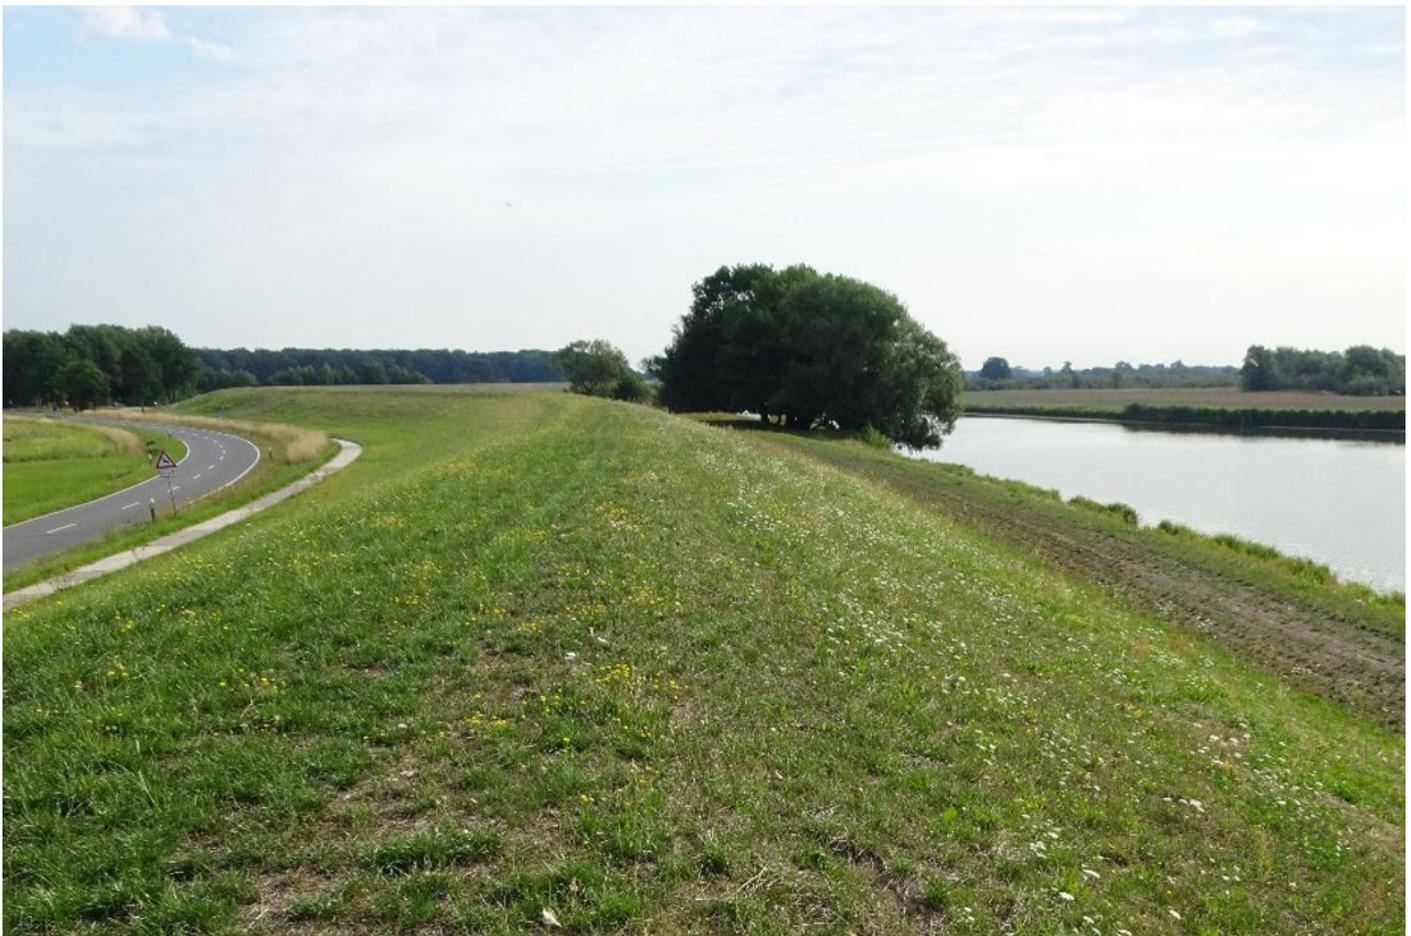
Abbildung 29: Deichprofil im ADV mit Kreisstraße, Deichverteidigungsweg und Deichunterhaltungsweg

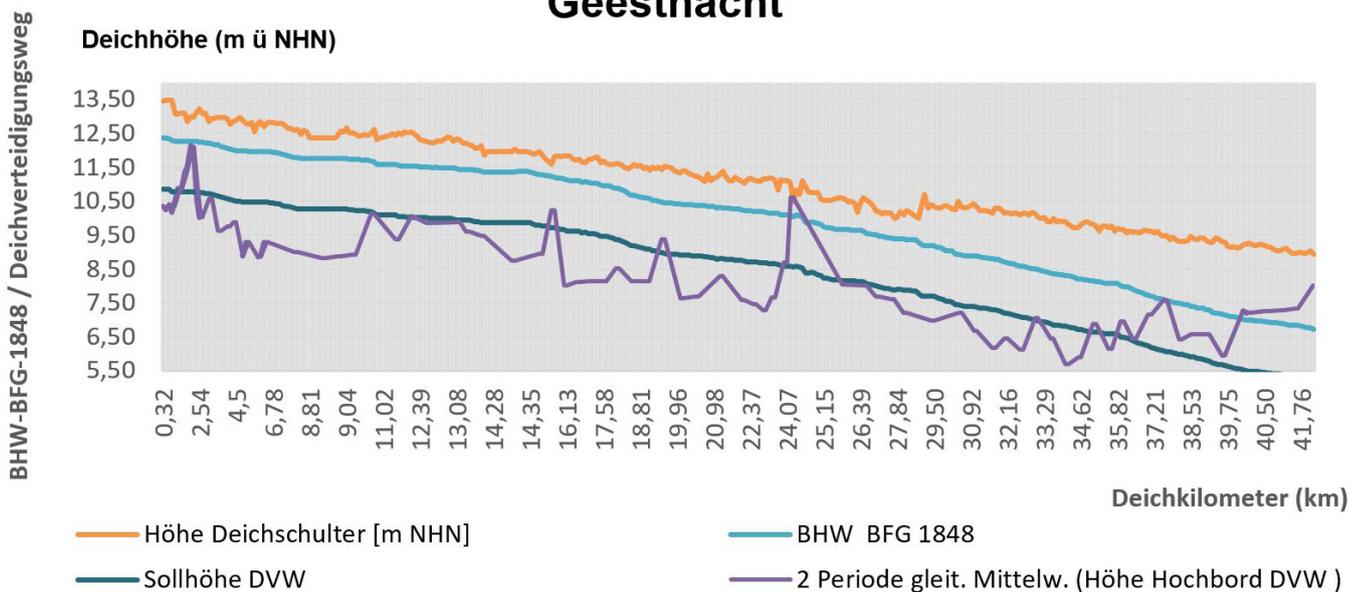
Von Alt Wendischthun bis Deichkilometer 6,5 (Vitico) wurden in Teilabschnitten fehlende Hochborde, Deichunterhaltungswege, Drainagen/Filter und Außendeichbermen festgestellt. Zudem wurde nur eine sehr magere Grasnarbe beim Begehungszeitpunkt vorgefunden. Des Weiteren liegt der Deichverteidigungsweg abschnittsweise mehr als drei Meter unter dem BHW (vgl. Abbildung 30).

Abbildung 30: Darstellung der Höhenlage des Deichverteidigungsweges in Abhängigkeit vom BHW gemäß BfG 1848
