Gebäudewirtschaft	Vorlagenart	Vorlagennummer
Verantwortlich: Beyer, Detlef Datum: 27.10.2020	Beschlussvorlage	2020/065
	Öffentlichkeitsstatus: öffentlich

Berufsbildende Schulen; Behebung des Wasserschadens in der alten Sporthalle - Sanierungsvarianten
(im Stand der 1. Aktualisierung vom 27.10.2020)

Sporthalle BBS I Lüneburg Sanierung (zusätzlich zu den Maßnahmen „Wasserschaden“)

Sporthalle BBS1 Sanierung
Stand 12.02.2020

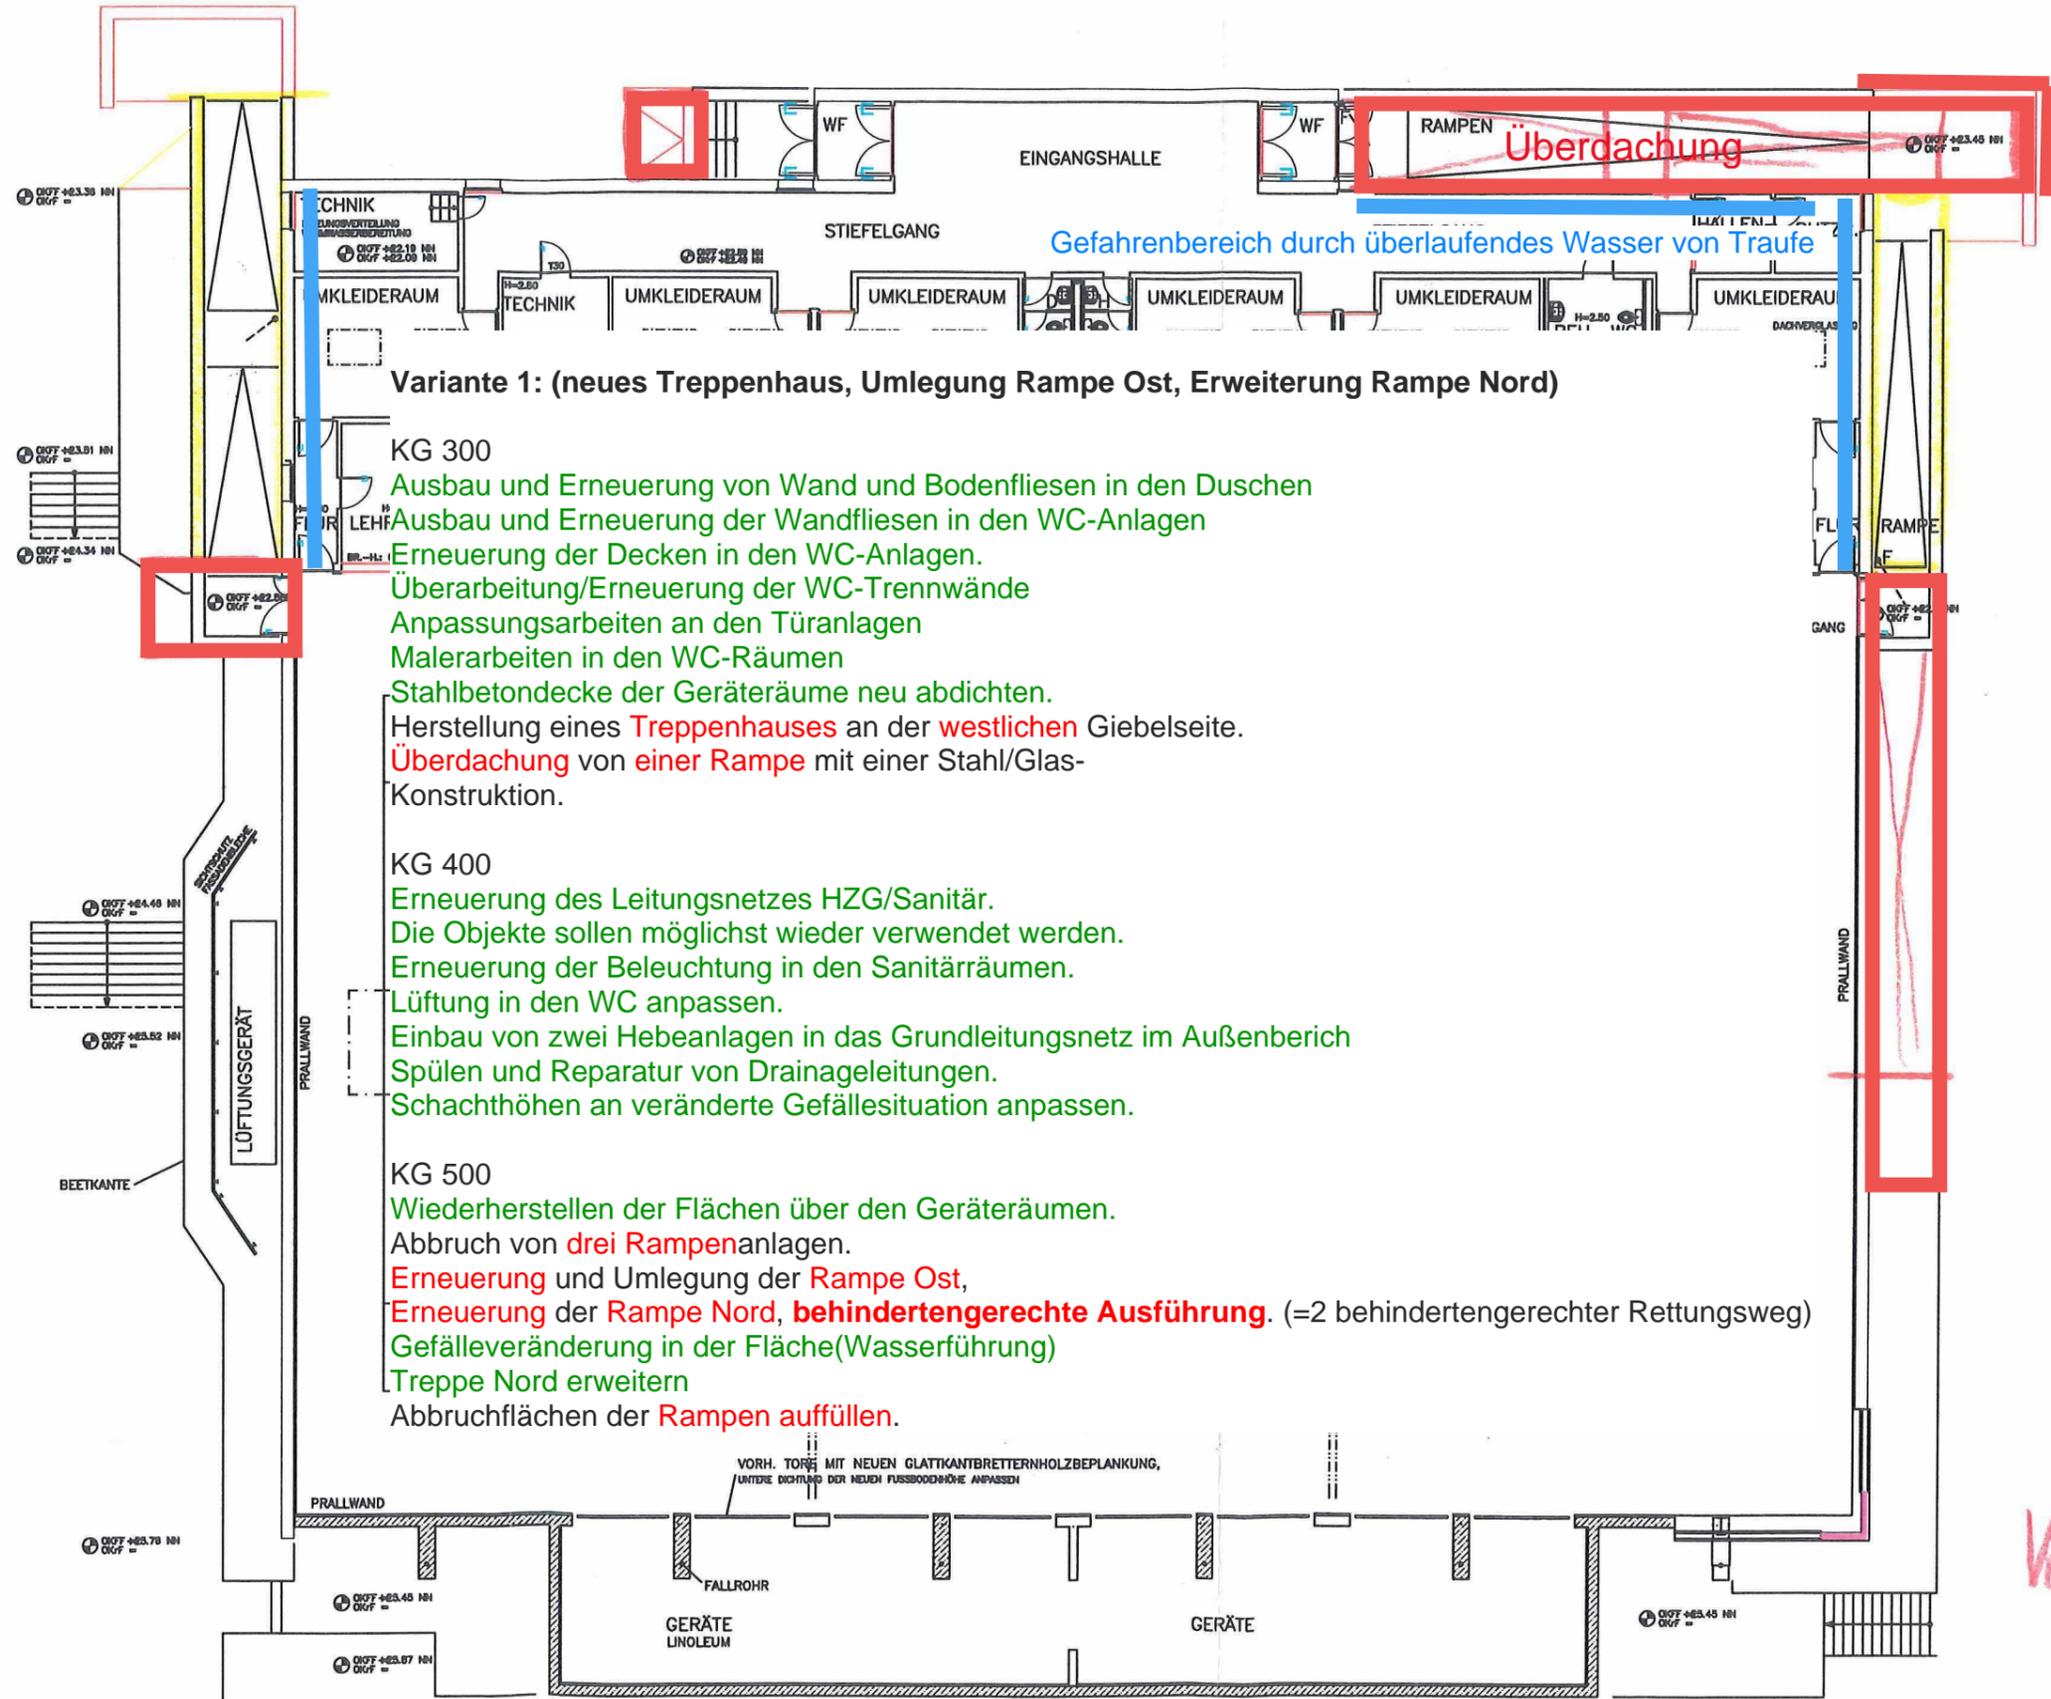
Variante 1

Variante 1: (neues Treppenhaus, Umlegung Rampe Ost, Erweiterung Rampe Nord)

- KG 300**
 Ausbau und Erneuerung von Wand und Bodenfliesen in den Duschen
 Ausbau und Erneuerung der Wandfliesen in den WC-Anlagen
 Erneuerung der Decken in den WC-Anlagen.
 Überarbeitung/Erneuerung der WC-Trennwände
 Anpassungsarbeiten an den Türanlagen
 Malerarbeiten in den WC-Räumen
 Stahlbetondecke der Geräteräume neu abdichten.
 Herstellung eines Treppenhauses an der westlichen Giebelseite.
 Überdachung von einer Rampe mit einer Stahl/Glas-Konstruktion.

- KG 500**
 Wiederherstellen der Flächen über den Geräteräumen.
 Abbruch von drei Rampenanlagen.
 Erneuerung und Umlegung der Rampe Ost,
 Erneuerung der Rampe Nord, **behindertengerechte Ausführung.** (=2 behindertengerechter Rettungsweg)
 Gefälleveränderung in der Fläche(Wasserführung)
 Treppe Nord erweitern
 Abbruchflächen der Rampen auffüllen.

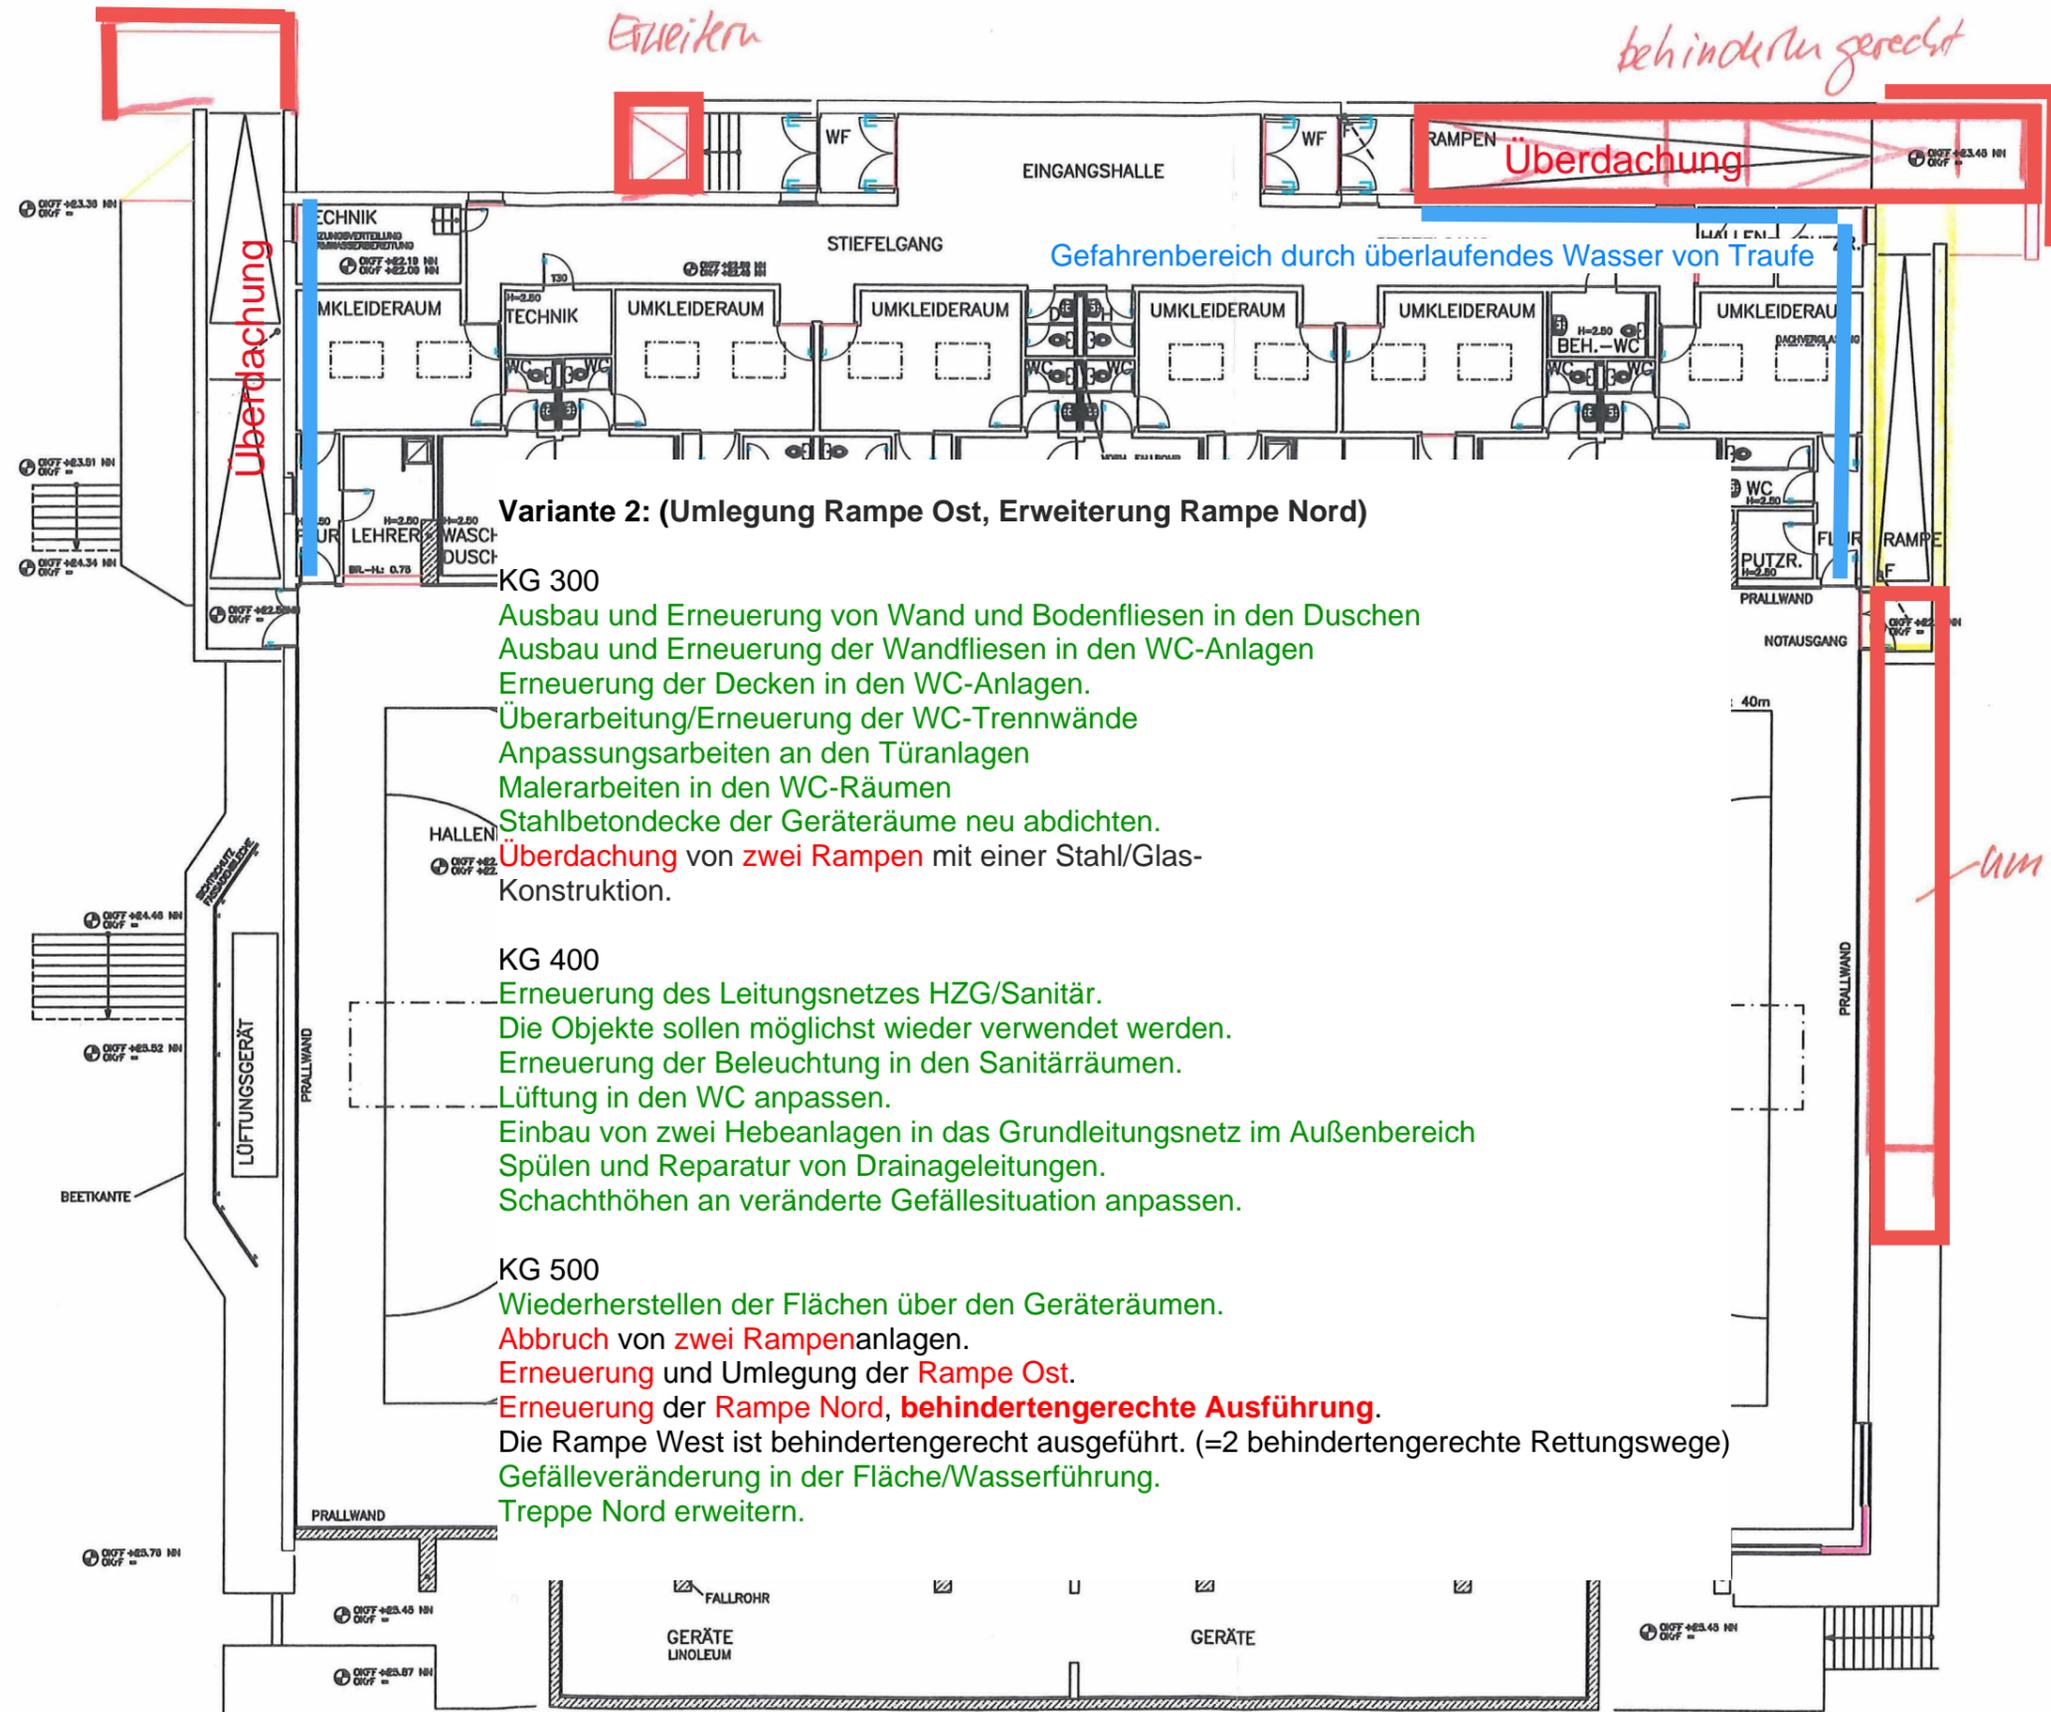
Variante 2

Variante 2: (Umlegung Rampe Ost, Erweiterung Rampe Nord)

- KG 300**
 Ausbau und Erneuerung von Wand und Bodenfliesen in den Duschen
 Ausbau und Erneuerung der Wandfliesen in den WC-Anlagen
 Erneuerung der Decken in den WC-Anlagen.
 Überarbeitung/Erneuerung der WC-Trennwände
 Anpassungsarbeiten an den Türanlagen
 Malerarbeiten in den WC-Räumen
 Stahlbetondecke der Geräte Räume neu abdichten.
Überdachung von zwei Rampen mit einer Stahl/Glas-Konstruktion.

- KG 500**
 Wiederherstellen der Flächen über den Geräte Räumen.
Abbruch von zwei Rampenanlagen.
Erneuerung und Umlegung der Rampe Ost.
Erneuerung der Rampe Nord, **behindertengerechte Ausführung**.
 Die Rampe West ist behindertengerecht ausgeführt. (=2 behindertengerechte Rettungswege)
 Gefälleveränderung in der Fläche/Wasserführung.
 Treppe Nord erweitern.

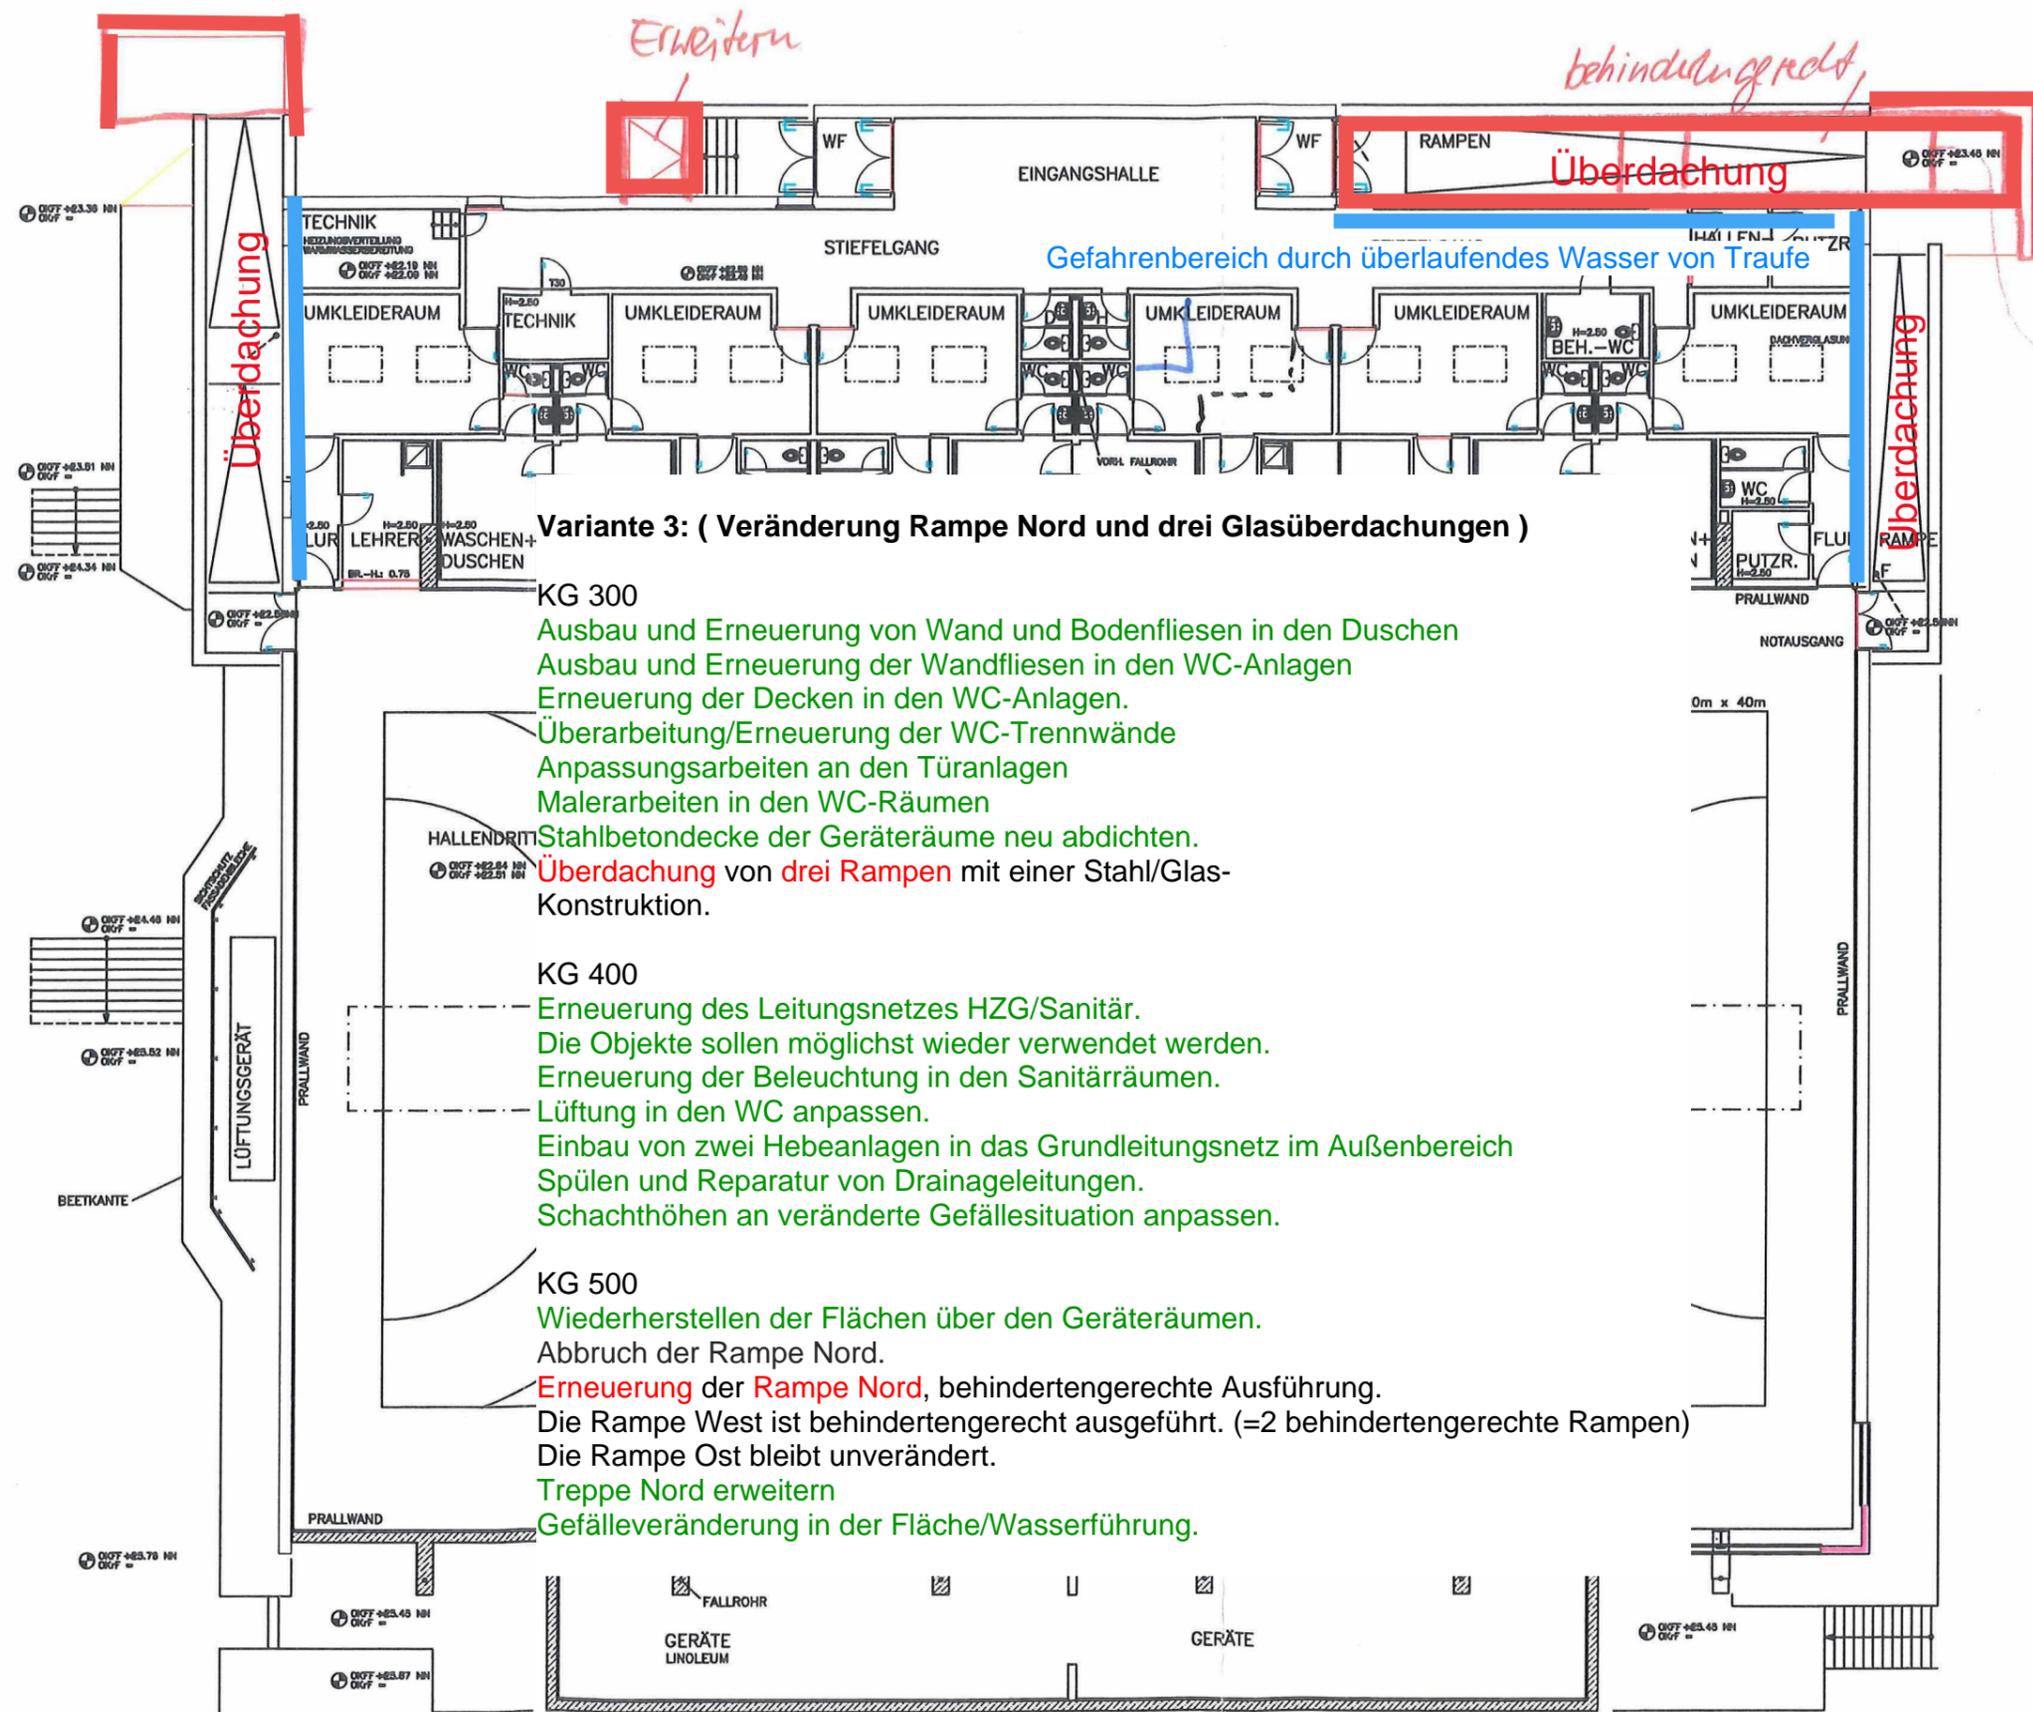
Variante 3: (Veränderung Rampe Nord und drei Glasüberdachungen)

- KG 300**
 Ausbau und Erneuerung von Wand und Bodenfliesen in den Duschen
 Ausbau und Erneuerung der Wandfliesen in den WC-Anlagen
 Erneuerung der Decken in den WC-Anlagen.
 Überarbeitung/Erneuerung der WC-Trennwände
 Anpassungsarbeiten an den Türanlagen
 Malerarbeiten in den WC-Räumen
 Stahlbetondecke der Geräteräume neu abdichten.
Überdachung von drei Rampen mit einer Stahl/Glas-Konstruktion.

- KG 500**
 Wiederherstellen der Flächen über den Geräteräumen.
 Abbruch der Rampe Nord.
Erneuerung der Rampe Nord, behindertengerechte Ausführung.
 Die Rampe West ist behindertengerecht ausgeführt. (=2 behindertengerechte Rampen)
 Die Rampe Ost bleibt unverändert.
 Treppe Nord erweitern
 Gefälleänderung in der Fläche/Wasserführung.

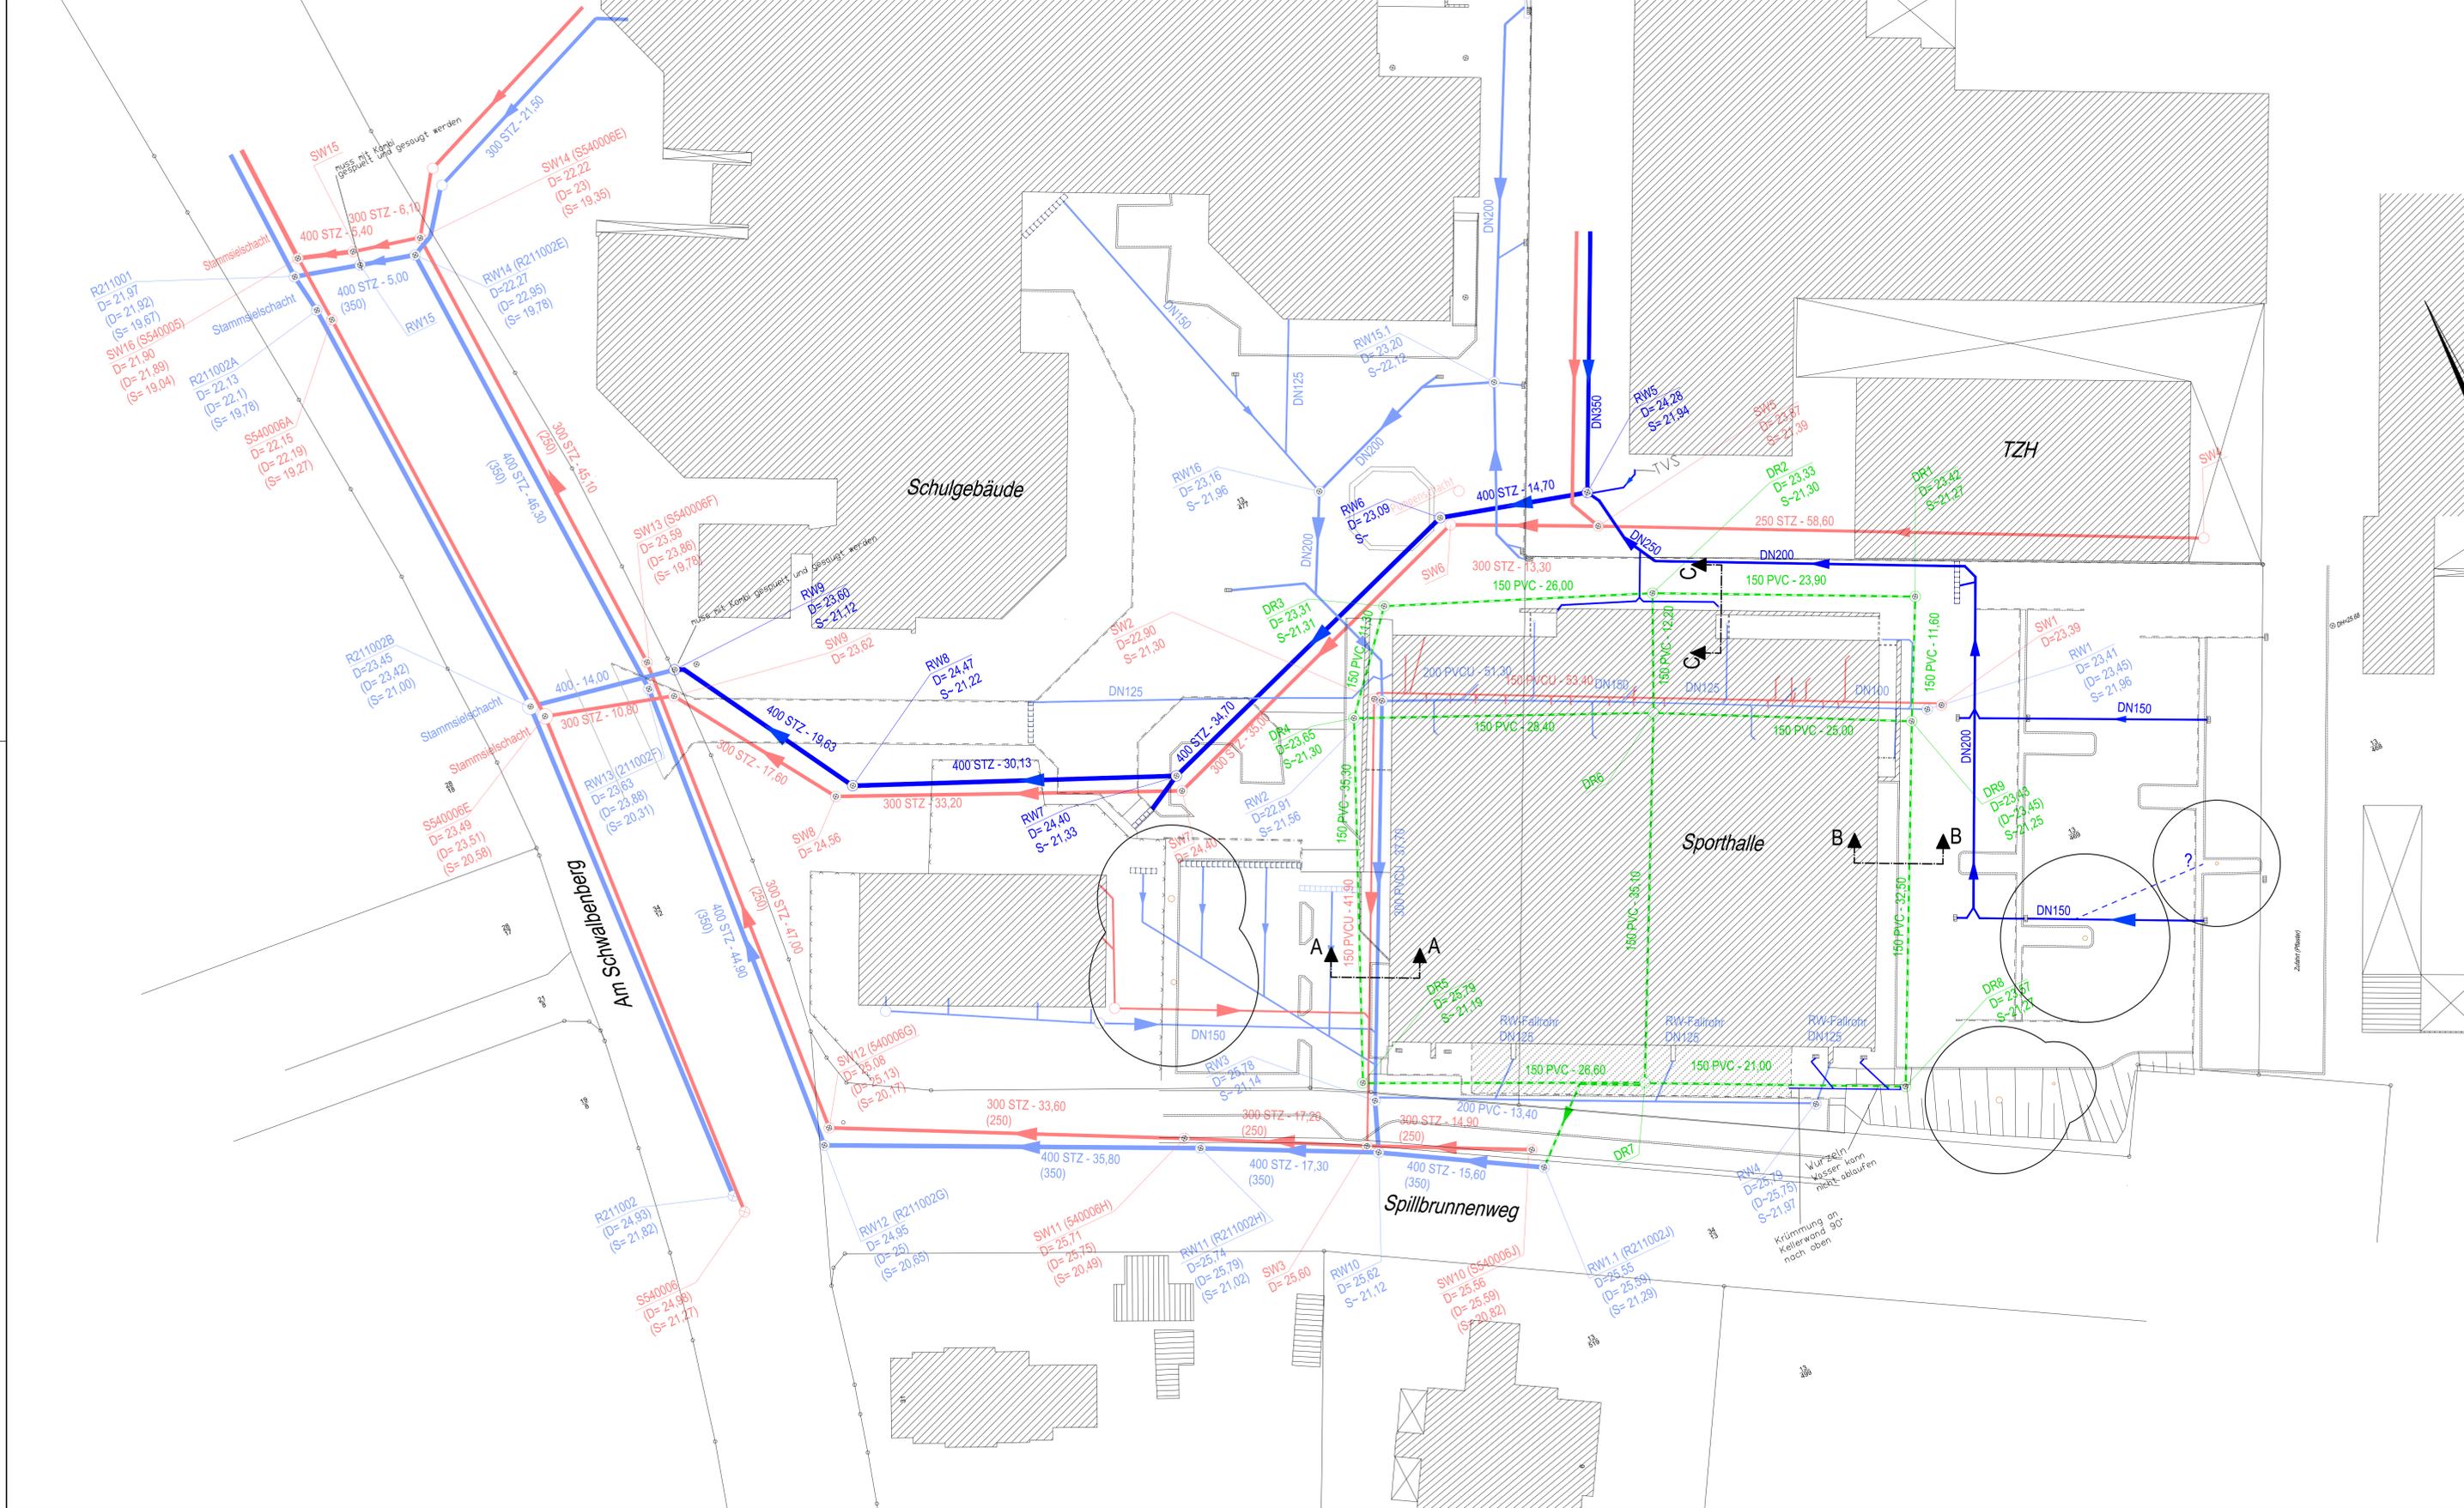
Im Rahmen zweier Kanalbefahrungen der Regen-, Drainage- und Schmutzwasserleitungen im Frühjahr und Herbst 2019 sowie durch eigene Sichtung der Schächte wurden Schäden gefunden, die im weiteren näher beschrieben werden.

- Die Haltungen RW6-RW7 und RW7-RW8 der Steinzeugleitungen auf dem eigenen Grundstück weisen Risse auf, die lokal in offener Bauweise saniert werden können.
- Die Haltung RW1-RW2 (Kunststoffleitung) ist am Anschluss des Schachtes RW1 gebrochen. Dieser Schaden liegt noch außerhalb der Halle und kann dort in offener Bauweise saniert werden. Außerdem ist unter der Gebäudesohle eine verschobene Verbindung zu erkennen, die durch einen Inliner saniert werden kann.
- Die Haltung RW2-RW3 wird ca. 1 m vor Schacht R3 durch eine Fremdleitung gequert. Dieser Schaden ist in offener Bauweise zu beheben.
- Darüber hinaus sind einzelne beschädigte Anschlussleitungen aus Kunststoff ebenfalls in offener Bauweise zu sanieren.

Die untersuchten Schmutzwasserleitungen auf dem Grundstück der Sporthalle weisen einen baulichen Schaden in der Haltung SW2-SW3 auf, der in offener Bauweise zu beheben ist.

Der bauliche Schaden an der Haltung SW2-SW3 kann im Zuge der Erneuerung der Drainageleitungen behoben werden.
