Vorstellung der Deichbestandsanalyse für die Elbdeiche im Landkreis Lüneburg

## Deichbestandsanalyse an der unteren Mittelelbe von Schnackenburg bis Rönne / Geesthacht

Niedersächsischer Landesbetrieb für Wasserwirtschaft,  
Küsten- und Naturschutz

September 2020

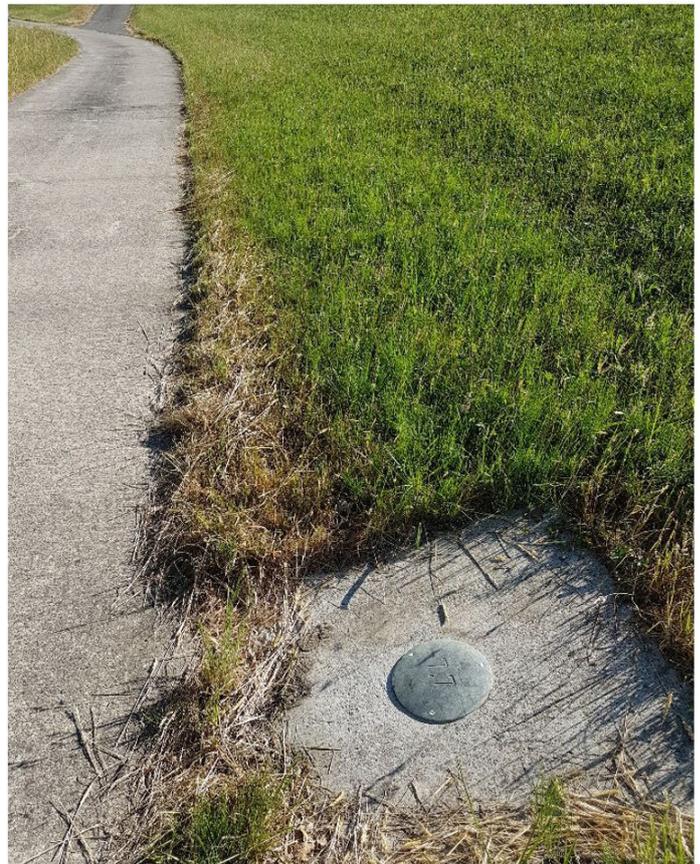
Abbildung 3: Deichkilometrierung im Bereich des ADV oberhalb von Bleckede

Die Deichkilometer wurden im Bereich des ADV durch Messingmarken, welche auf einem ca. 1 x 1 Meter großen Betonsockel befestigt sind, gekennzeichnet. Die Messingmarken wurden alle 100 Meter auf der Binnenseite des Deichs angebracht. Die Kilometrierung beginnt bei Deich-Kilometer 0+000 in der Ortschaft Bleckede. Durch die Erweiterung der Deichlinie im Oberstrom von Bleckede in den Abschnitten Walmsburg und Alt Garge wurde ab hier mit einer negativen Stationierung gearbeitet, die aber nicht an den Deichabschnitten gekennzeichnet ist. Im Rahmen der Deichbestandsanalyse wurden die Deichabschnitte bei Alt Garge, Alt Wendischthun und Walmsburg in Fließrichtung neu benannt. Die einzelnen Deichabschnitte beginnen immer bei 0+000 und enden nach ca. zwei Kilometer im hochstehenden Gelände.

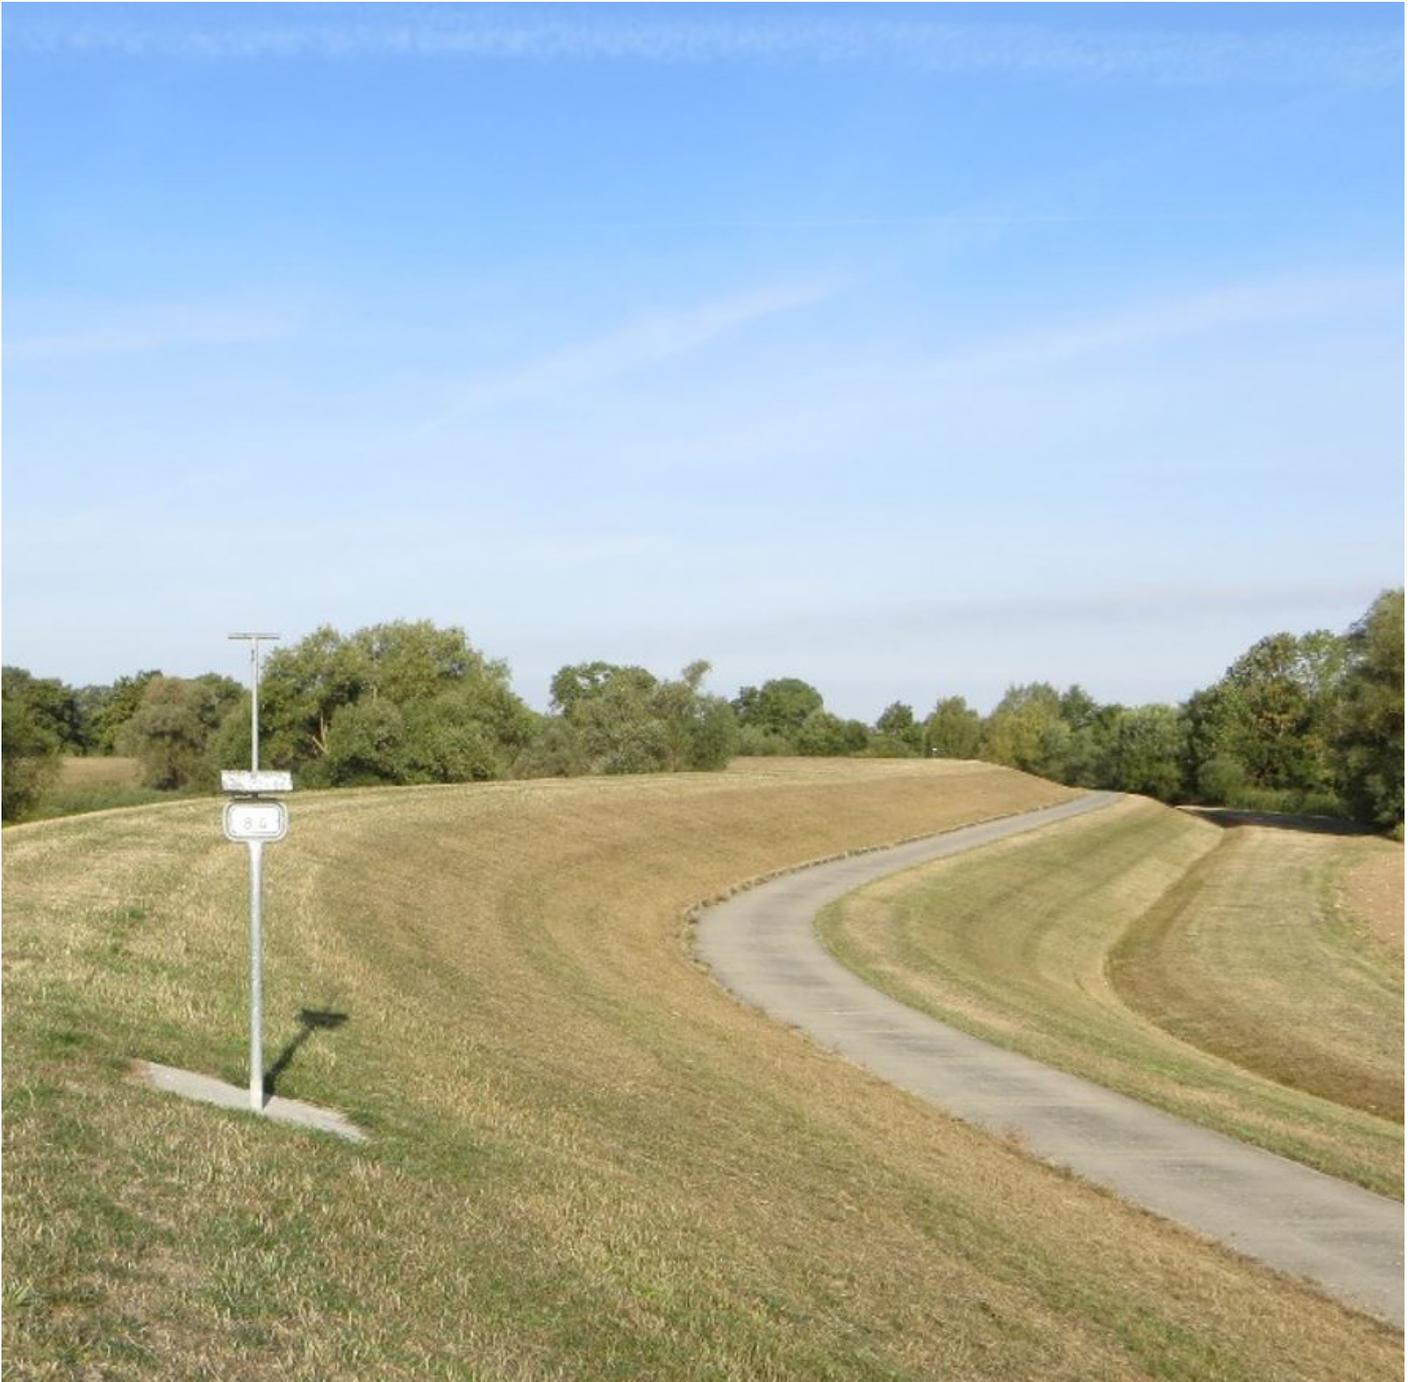
Abbildung 4: Elbedeich im Amt Neuhaus mit Kennzeichnung der Deichkilometer und Deichverteidigungsweg

Im Amt Neuhaus beginnt die Stationierung aktuell am Wehr Wehningen bei Deich-Kilometer 0+000 und endet bei Deich-Kilometer 45+730 an der Landesgrenze zu Mecklenburg-Vorpommern. Im Bereich des NDUV sind die Deichkilometer durch Schilder gekennzeichnet (siehe Abbildung 4). Die Schilder sind etwa alle 200 Meter auf der binnenseitigen Deichschulter angeordnet und zum Teil mit Sitzstangen für Greifvögel versehen.

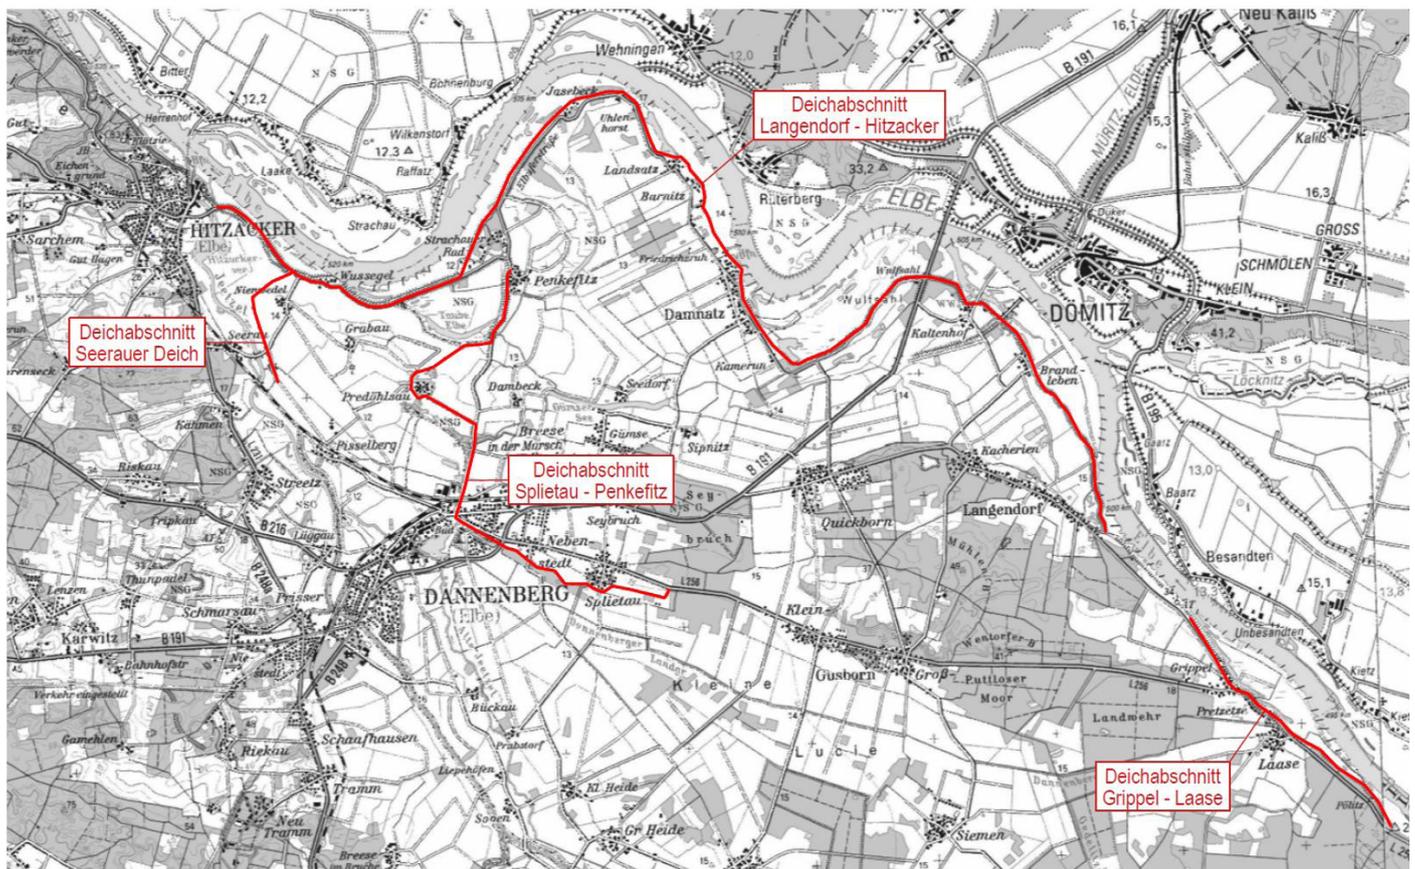
Abbildung 13: Untersuchte Deichabschnitte des JDV im Rahmen der Vermessung vom Ing. Büro Rauchenberger

Die visuelle Begutachtung des Elbedeiches im JDV zeigt, dass auf den ersten 500 Meter im Oberstrom der Ortschaft Laase, Defizite bzw. das Fehlen von folgenden Kriterien: keine Kilometrierung, keine Berme, kein Deichunterhaltungsweg, z. T. kein Deichverteidigungsweg, kein Hochbord, zu wenig Überfahrten und Ausweichstellen, keine Drainagen sowie das Vorkommen von Gehölzen im Deichkörper. Ab Deichkilometer 2,6 km konnten identische Mängel festgestellt werden. Allerdings ist die Deichkrone mit fünf Metern Breite ausreichend breit ausgebildet. Die übrigen

Unterhalb der Ortschaft Wussege befindet sich der Deich im Vergleich zu anderen Abschnitten in einem defizitäreren Zustand. Hier liegen vor allem umfangreiche Erfahrungen und Schäden aus den Hochwasserereignissen vor. Der Deichverteidigungsweg ist zu tief, und es fehlen wesentliche Bestandteile des Deichkörpers. Dieses sind z. B. der Hochbord, Deichzufahrten, Überfahrten und Ausweichstellen. Dieser Abschnitt wird derzeit im Rahmen einer Baumaßnahme erhöht und verstärkt.

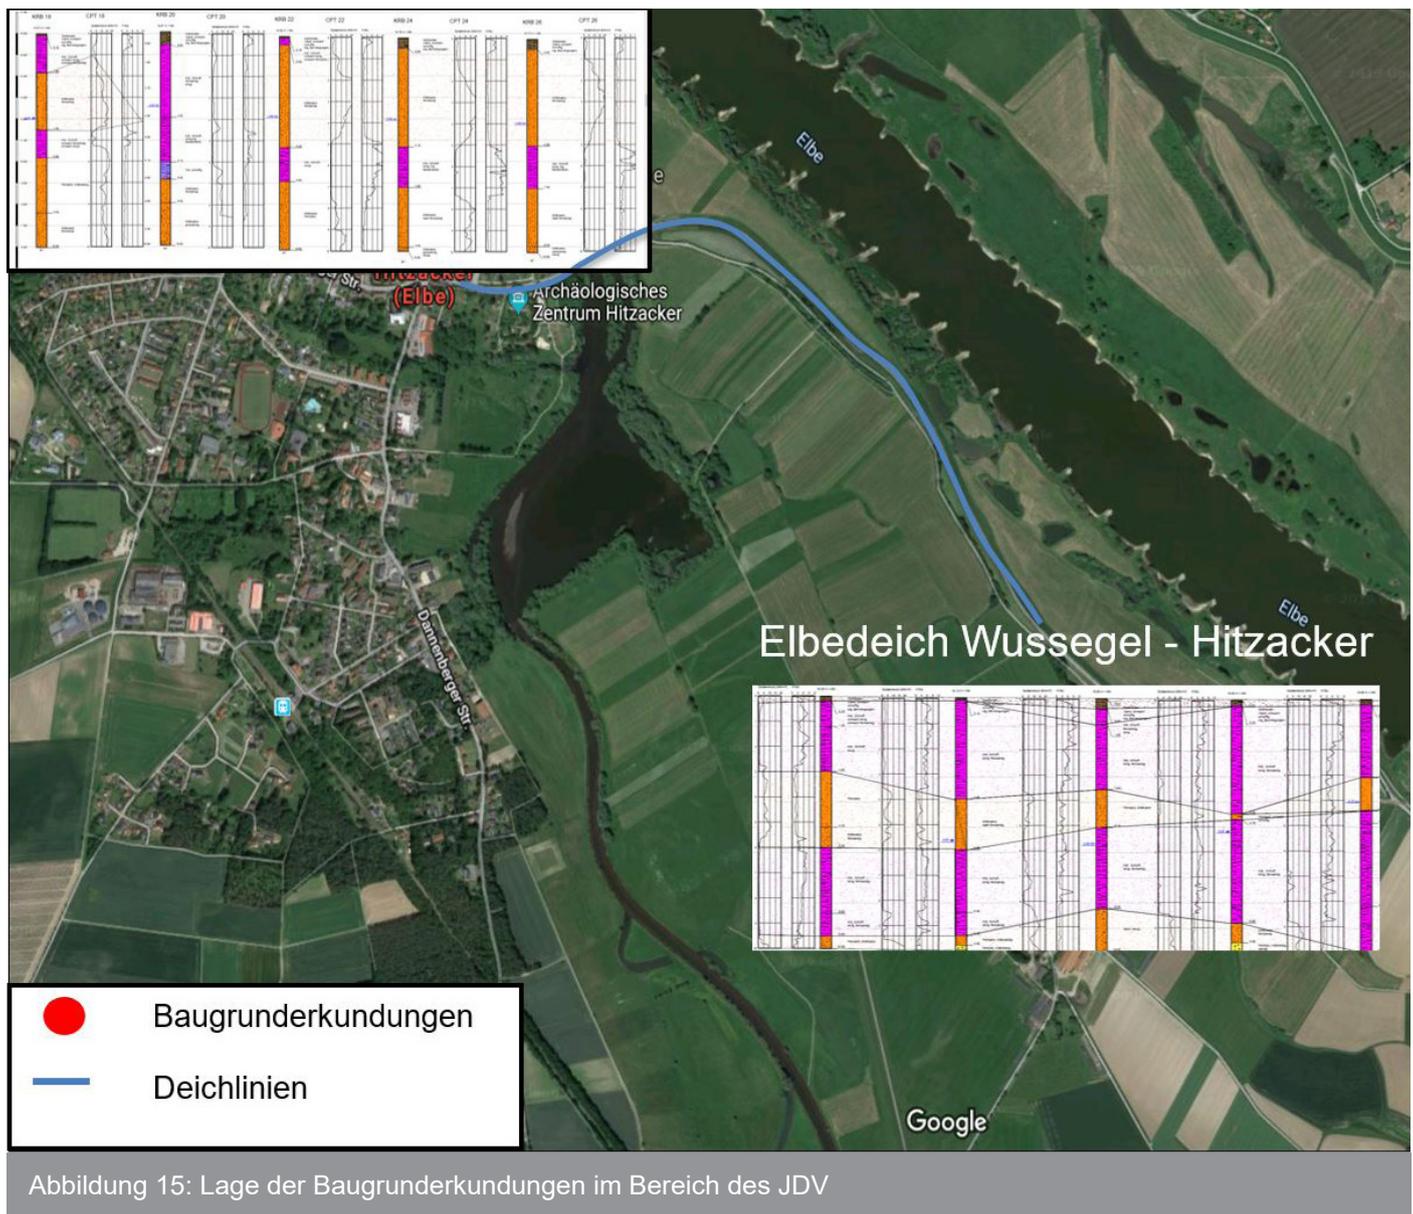
Abbildung 15: Lage der Baugrunderkundungen im Bereich des JDV

Für den JDV wurden im Zuge der Deichbestandsanalyse keine zusätzlichen Baugrunderkundungen durchgeführt, da bereits aktuelle Gutachten in einzelnen Abschnitten vorliegen. Für den Deichabschnitt von Wusseger bis Hitzacker konnte das Gutachten vom Ingenieurbüro für Grundbau und Umweltgeologie mbh (IGU) am 08.03.2017 herangezogen werden. Hier wurden insgesamt 47 Klein-

rammbohren und 45 Drucksondierungen durchgeführt. Die Berechnungen zur Standsicherheit ergaben, dass sich die Ausnutzungsgerade deutlich unter 1,0 belaufen. Die Standsicherheit ist im aktuellen Bestand gegeben. Zudem ist eine Erhöhung um etwa einen Meter in der bestehenden Trasse möglich. Die Baumaßnahmen zur Anpassung und Nacherhöhung der Deiche haben in diesem Abschnitt bereits im Herbst 2019 begonnen.

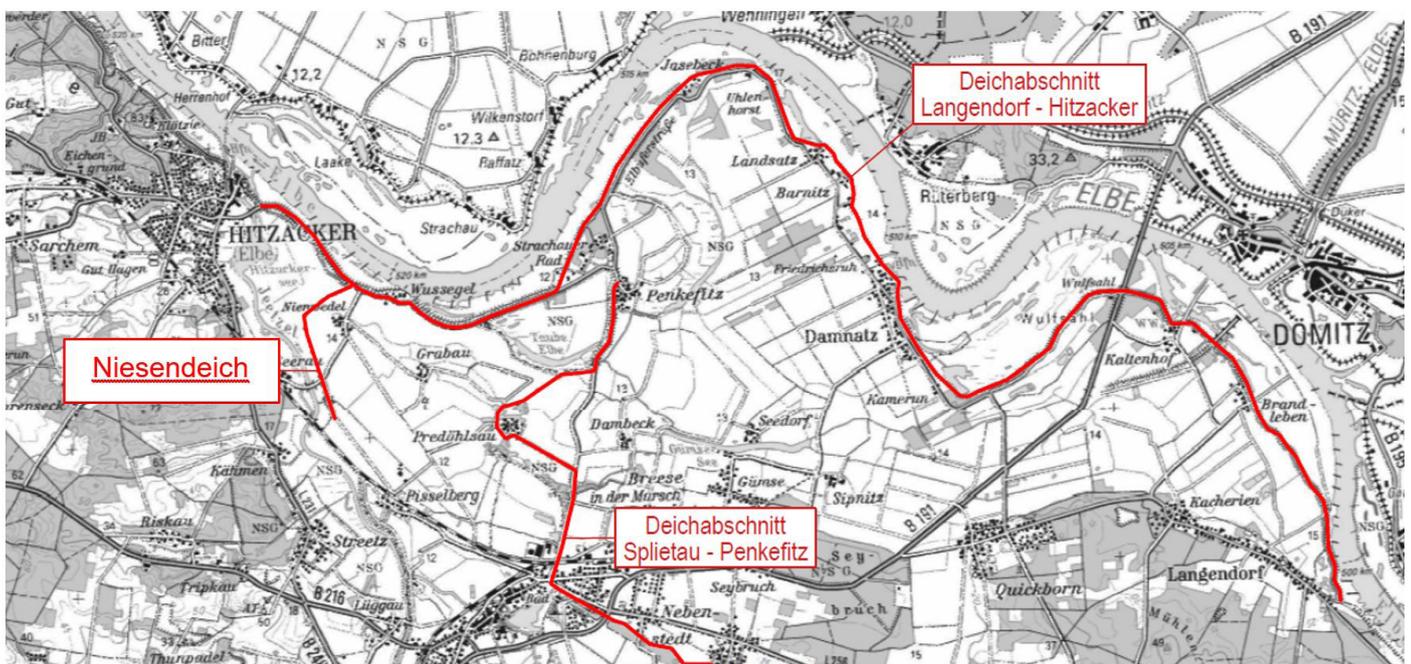
Abbildung 16: Deichabschnitte im Dannenberger Deich- und Wasserverband

Die Elbedeiche im DDWV haben, wie auch die Abschnitte in den übrigen Deichverbänden im Landkreis Lüchow-Dannenberg, keine gekennzeichnete Kilometrierung am Deichkörper. Zudem fehlen auf weiten Strecken Drainagen im binnenseitigen Böschungsfuß. Der Deichabschnitt von Langendorf bis Damnatz ist vor allem durch vereinzelte Bauwerke wie Treppen im Deichkörper und eine zum Teil zu schmale Kronenbreite zwischen drei und fünf Meter, Gehölze in Deichnähe, abschnittsweise zu tiefe Deichverteidigungswege und fehlende Hochborde im Anfangsbereich gekennzeichnet. Auf der gesamten Strecke sind vereinzelt zu wenig Deichzufahrten, Überfahrten und Ausweichstellen festgestellt worden. Die Böschungsneigung ist auf der gesamten Strecke mindestens in einem Gefälle von 1:3 oder flacher ausgebildet.

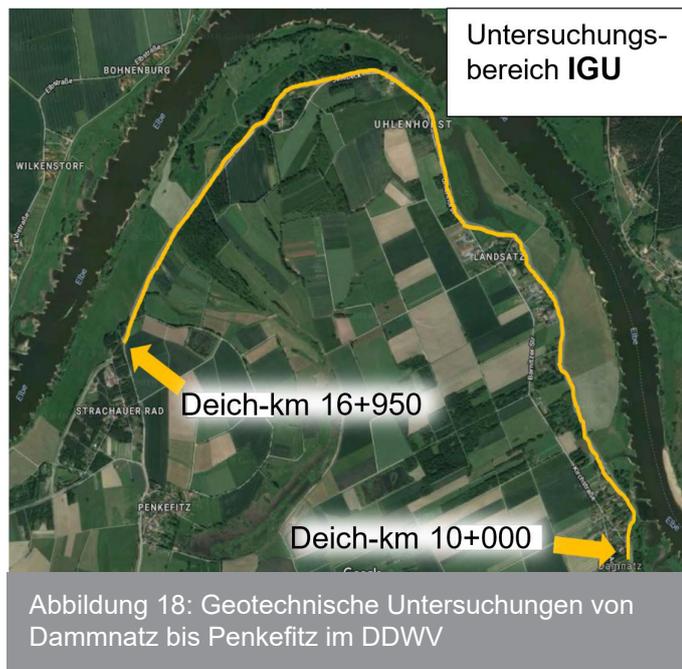
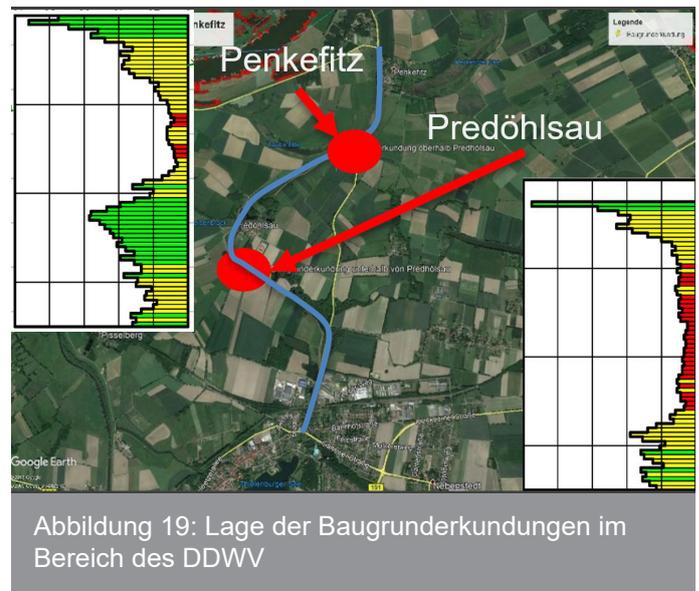
Im Bereich der zweiten Deichlinie an den Untersuchungsstandorten bei Predöhsau und Penkefitz sind die Dichtungsschicht und der Deichstützkörper überwiegend aus bindigen Kleiböden aufgebaut, welche außendeichs und im Bereich der Deichkrone von Sandauffüllungen mit schluffigen und zum Teil humosen Beimengungen überlagert werden. Im binnenseitigen Böschungsbereich steht unterhalb der Dichtungsschicht eine schwach schluffige Sandauffüllung an. Die Sandauffüllungen weisen überwiegend lockere Lagerungsdichten auf. Die angetroffenen Deichaufbauten entsprechen nicht den „anerkannten technischen Regeln“.

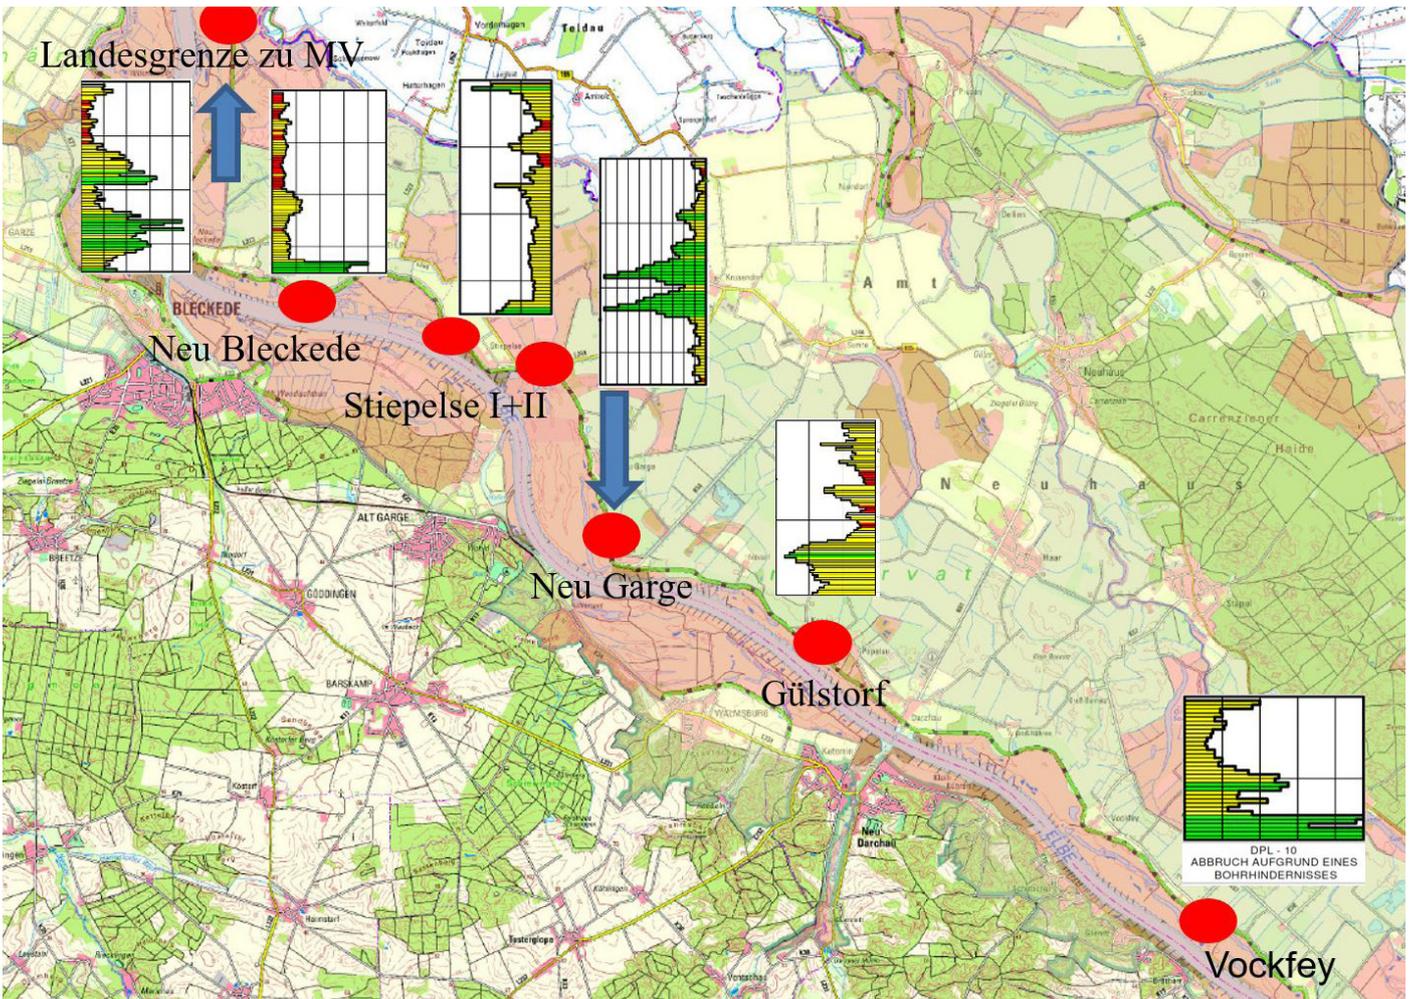
Abbildung 22: Lage der Baugrunderkundungen und Standsicherheitsbetrachtungen im NDUV von Vockfey bis MV

Die Berechnungen zur Standsicherheit wurden bei Neu Garge und im Bereich zur Landesgrenze zu MV bei Deichkilometer 45 durchgeführt. Die betrachteten Profile bestehen größtenteils aus Auelehm. Daher zeigen die Berechnungsergebnisse, dass das flussseitig in den Deich einsickernde Wasser unter den angenommenen Parametern nicht ausfließen kann und es rechnerisch zu einem Aufstau kommt.

Die Standsicherheitsbetrachtungen konnten für das Gesamtsystem des NDUV eine ausreichende Böschungsstandsicherheit nachweisen. In den Elbedeichen von Pommau (Deich-Kilometer 21+500) bis Mahnkenwerder (Deich-Kilometer 45+700), sowie von Deich-Kilometer 0+000 bis 2+450 sind bereits Deichfußdrainagen vorhanden. Zur weiteren Verbesserung sollte auf der gesamten Deichlänge immer eine Entwässerung des Sandkerns durch zum Beispiel Deichfußdrainagen planerisch berücksichtigt werden (BGU Ingenieure GmbH).

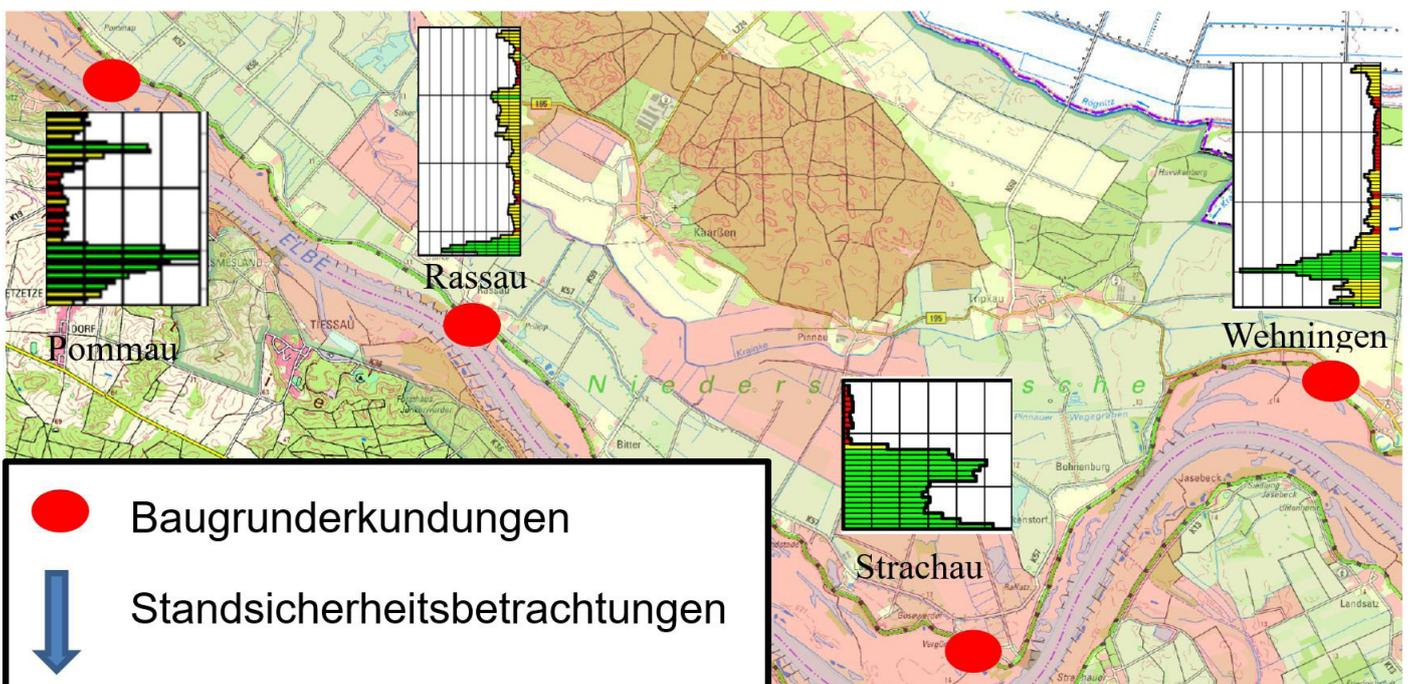
Abbildung 23: Baugrunderkundungen im Bereich von Wehningen bis Pommau

Baugrunderkundungen im Verbandsgebiet des NDUV wurden in allen fünf Abschnitten durchgeführt. Im Bereich des tiefliegenden Geländes zwischen Rüterberg und Wehningen wurden hauptsächlich mitteldicht gelagerte Sande erkundet. Diese Untersuchungen wurden bereits im Zuge der Planungen für den notwendigen Deichneubau durchgeführt. Der Deichaufbau im übrigen Verbandsgebiet lässt sich als z. T. inhomogen beschreiben. Die Hauptbodenarten des Deichkörpers und des Untergrundes gliedern sich in sieben Bodenarten auf:

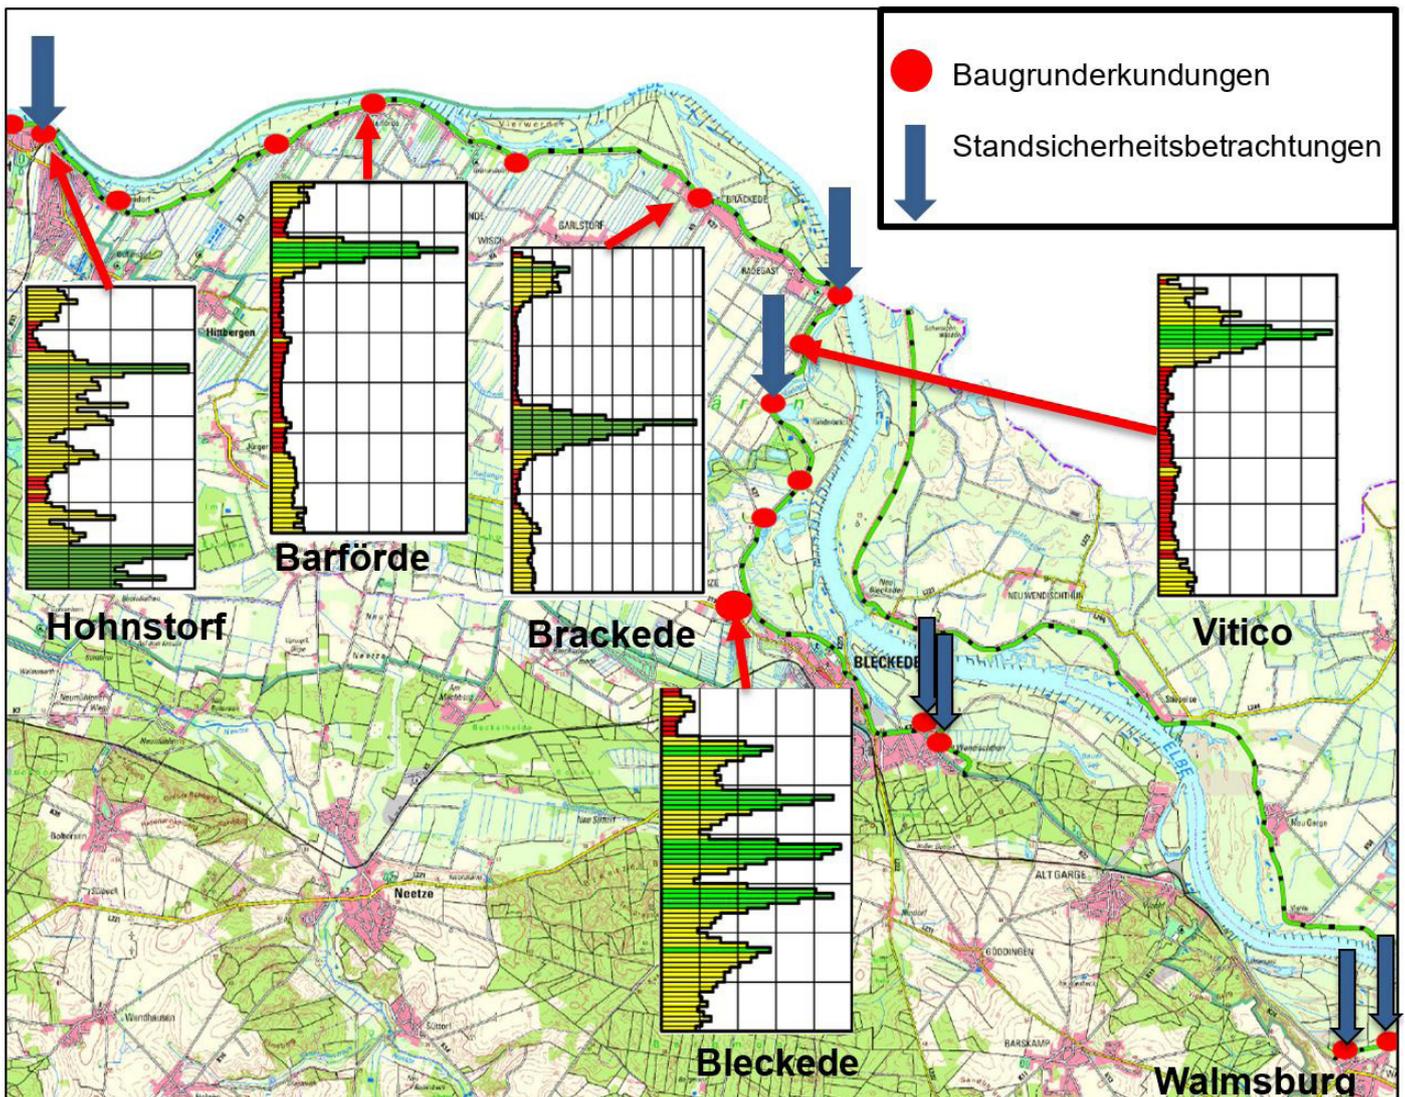
Abbildung 26: Lage der Baugrunderkundungen im Bereich des ADV

Im Bereich des ADV wurden zur Erkundung der Untergrundverhältnisse Baugrunderkundungen an 18 verschiedenen Standorten durchgeführt. Diese Erkundungen erfolgten zunächst an ausgewählten Standorten, die in den vergangenen Hochwasserlagen Probleme bereitet haben. Die Erkundungen sollten aufzeigen, warum es an diesen Deichabschnitten zu erhöhten Qualm- und Sickerwasserströmen kam. Die punktuellen Baugrunderkundungen zeigen auf, dass die Lagerungsdichte des Deichkörpers im Sandkern (Stützkörper) zum Teil sehr locker gelagert ist. Außerdem wird festgestellt, dass der Sandkörper einen hohen Rundkornanteil aufweist. Sandkörper mit einem runden Sandgerüst können in der Regel nicht oder nur sehr schlecht verdichtet werden, da das Material sehr „rollig“ ist. Um die gewonnenen Ergebnisse zu verdichten, wurden an weiteren Standorten im Verbandsgebiet des ADV Erkundungen durchgeführt. Sie zeigen aber auch, dass nicht alle Deichabschnitte im ADV-Bereich locker gelagert sind. Es ist anzunehmen, dass unter anderem durch den Einbau von Flusssanden in den Stützkörper der Deich in der Bauphase nicht entsprechend verdichtet werden konnte. Auch die Vielzahl größerer Hochwasser trugen in einigen Bereichen dazu bei, dass sich das Korngerüst des Deichkörpers verändert haben kann. In der Anlage 5 sind die einzelnen Baugrunderkundungen aufgeführt.

nem runden Sandgerüst können in der Regel nicht oder nur sehr schlecht verdichtet werden, da das Material sehr „rollig“ ist. Um die gewonnenen Ergebnisse zu verdichten, wurden an weiteren Standorten im Verbandsgebiet des ADV Erkundungen durchgeführt. Sie zeigen aber auch, dass nicht alle Deichabschnitte im ADV-Bereich locker gelagert sind. Es ist anzunehmen, dass unter anderem durch den Einbau von Flusssanden in den Stützkörper der Deich in der Bauphase nicht entsprechend verdichtet werden konnte. Auch die Vielzahl größerer Hochwasser trugen in einigen Bereichen dazu bei, dass sich das Korngerüst des Deichkörpers verändert haben kann. In der Anlage 5 sind die einzelnen Baugrunderkundungen aufgeführt.

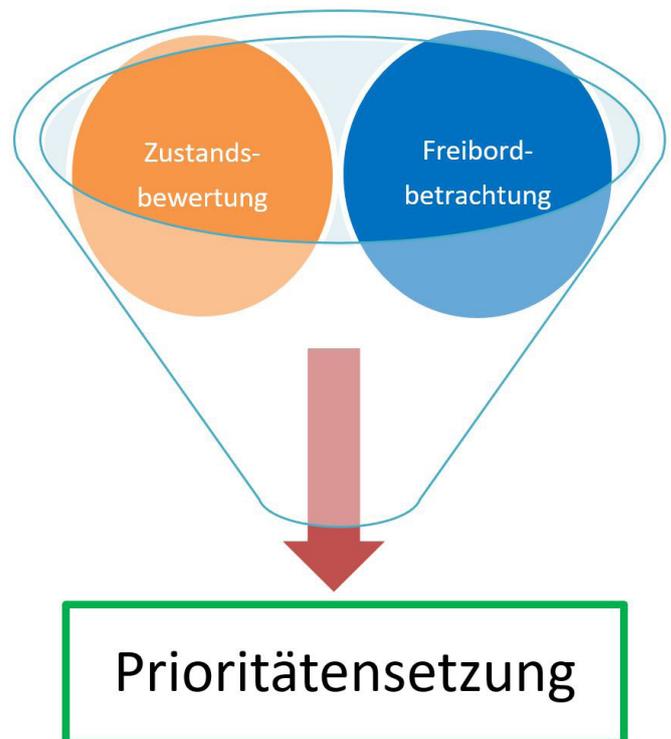
Abbildung 31: Gesamtauswertung und Prioritätensetzung der Deichbestandsanalyse

Die Priorisierung dient hierbei lediglich als Anhaltspunkt und Empfehlung für spätere Deichbaumaßnahmen. Die Wahl, welcher Deichabschnitt wann angepasst werden soll, obliegt weiterhin dem jeweiligen Deichverband, in seinem Verbandsgebiet. Die detaillierte Priorisierung ist der (Anlage 6.1 - 6.5) für den jeweiligen Deichverband und dessen Abschnitt zu entnehmen.
