Gebäudewirtschaft	Vorlagenart	Vorlagennummer
Verantwortlich: Beyer, Detlef Datum: 24.05.2016	<b>Beschlussvorlage</b>	<b>2016/138</b>
Öffentlichkeitsstatus: öffentlich

Schulzentrum Scharnebeck; Dach- und Fenstersanierung Umkleidebereich Turnhalle

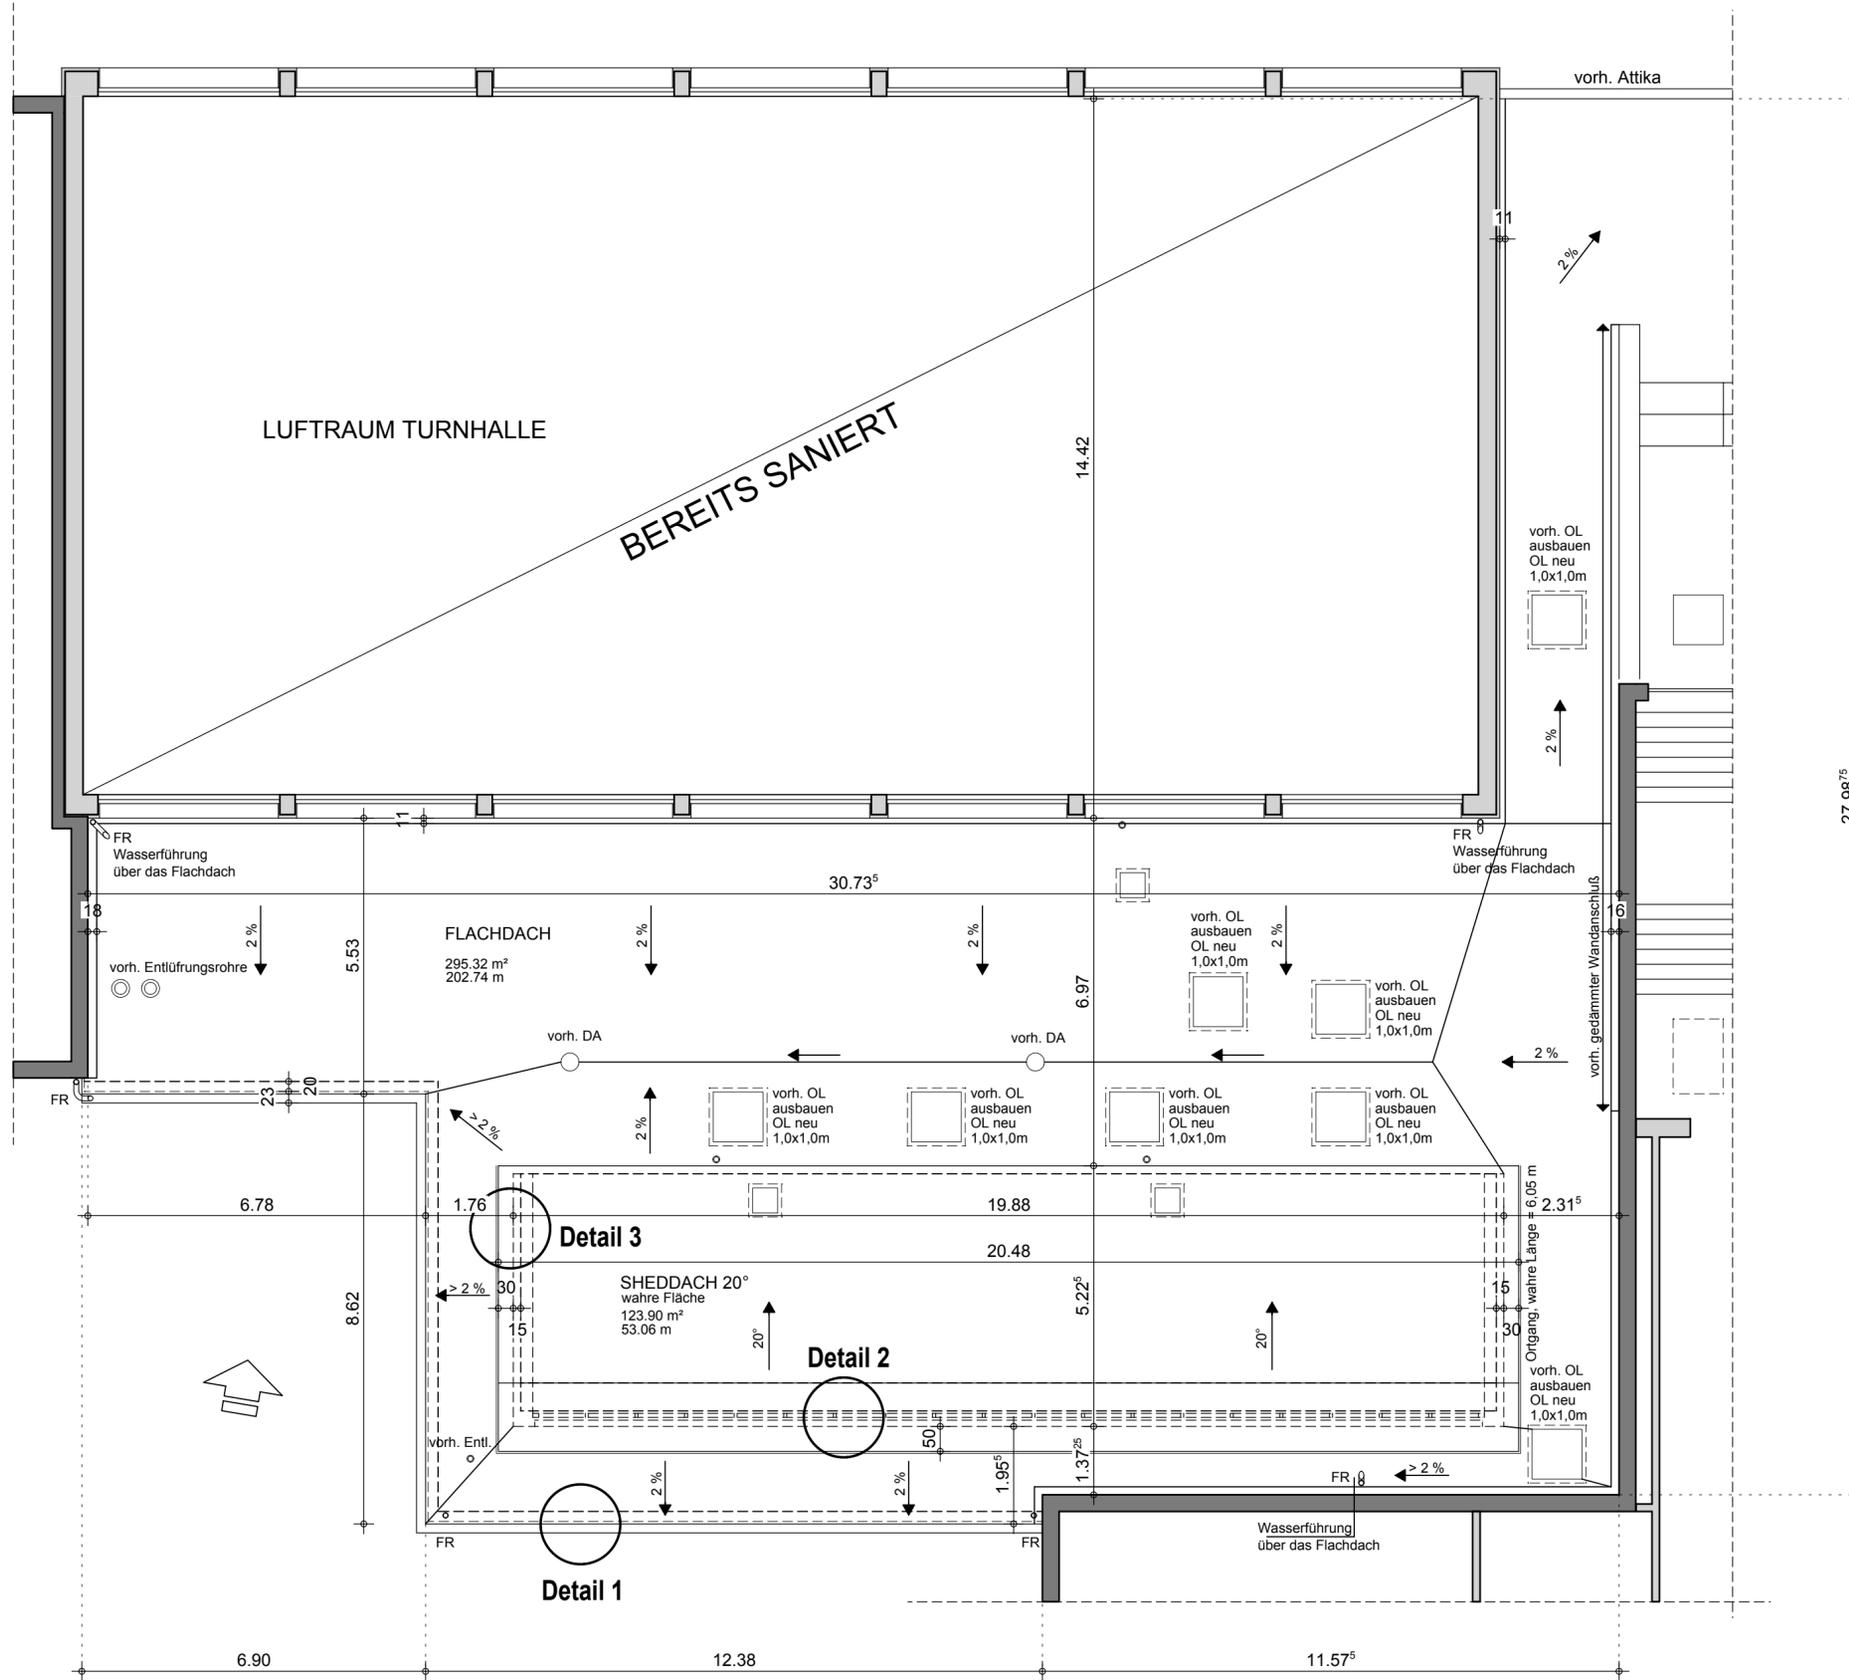
DARST.: Dachaufsicht    PLAN-NR.: 2  
 MASST.: 1:100    DATUM: 30.04.2015  
 BEARB.: MAHN    DRUCK: 19.05.2016

4.1.230 L SCHULZENTRUM SCHEFFELBECK TURNHALLE

1 Übersichtsplan (Luftbild)  
1 Dachdraufsicht  
1 Querschnitt  
1 Detail Sheddach

Hierbei handelt es sich um ein Flachdach in der Ausführung als Warmdach mit bituminöser Abdichtung auf einer Stahlbetondecke. Neben einer Vielzahl von Oberlichtern sind das an der steilen Seite für die Belichtung der Dusch- und Umkleideräume mit Fenstern versehene Sheddach, die dreiseitigen Anschlüsse an aufgehende Bauteile sowie die an der freien Seite vorgehängte Rinne charakteristisch für das Dach.

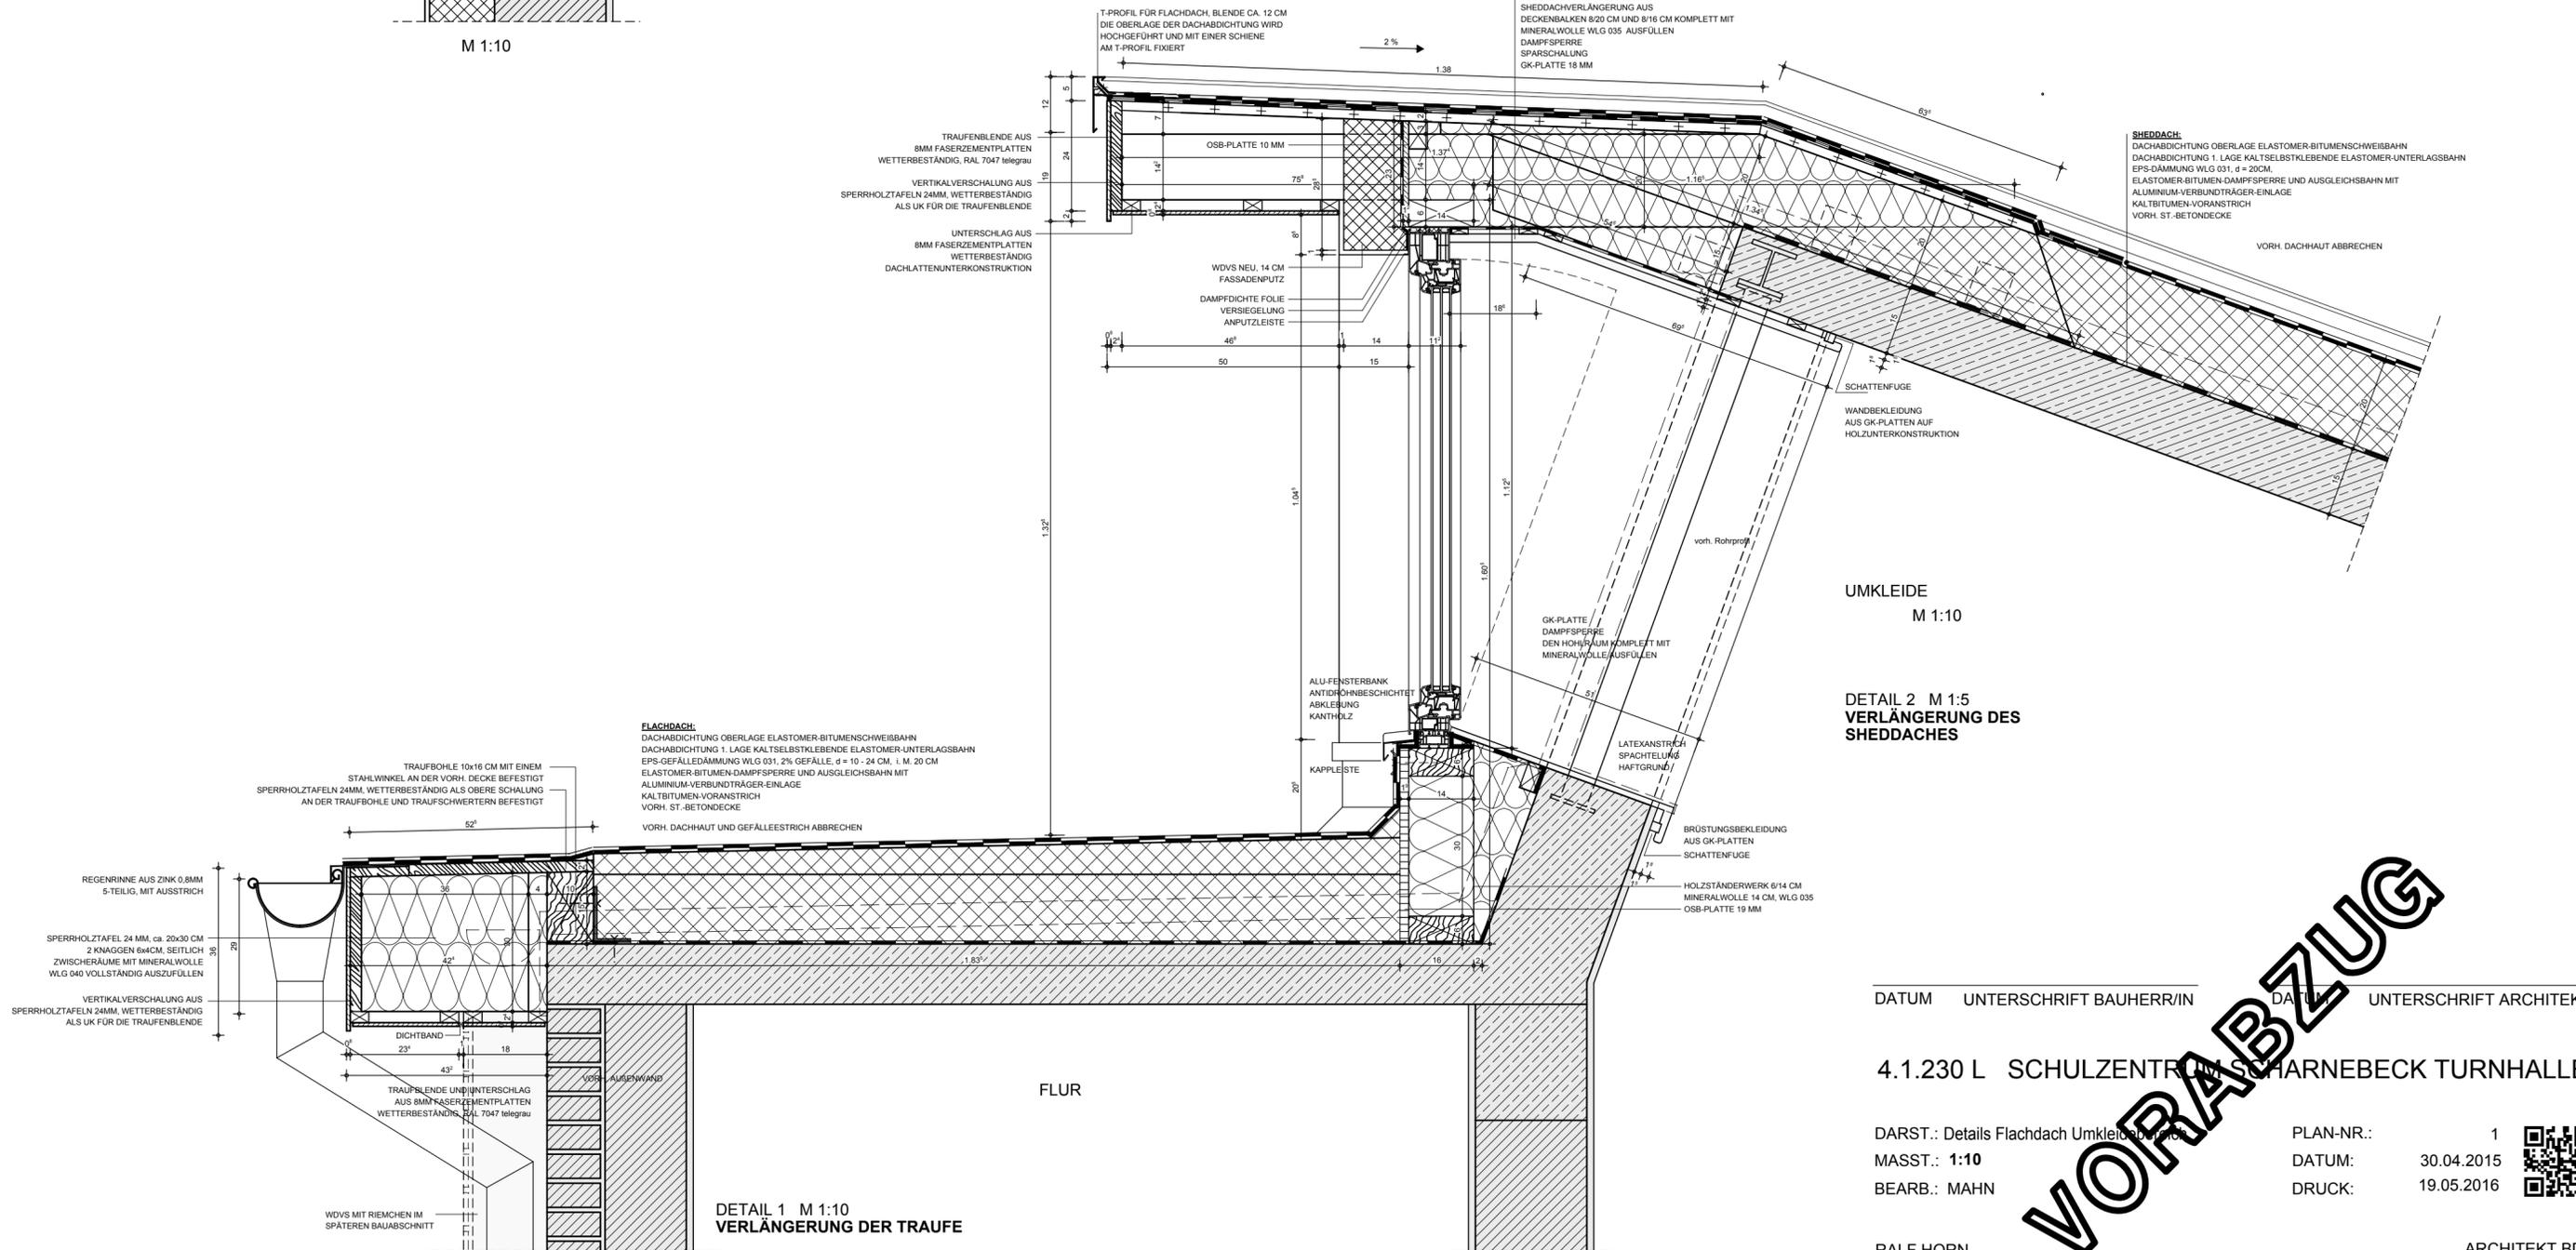
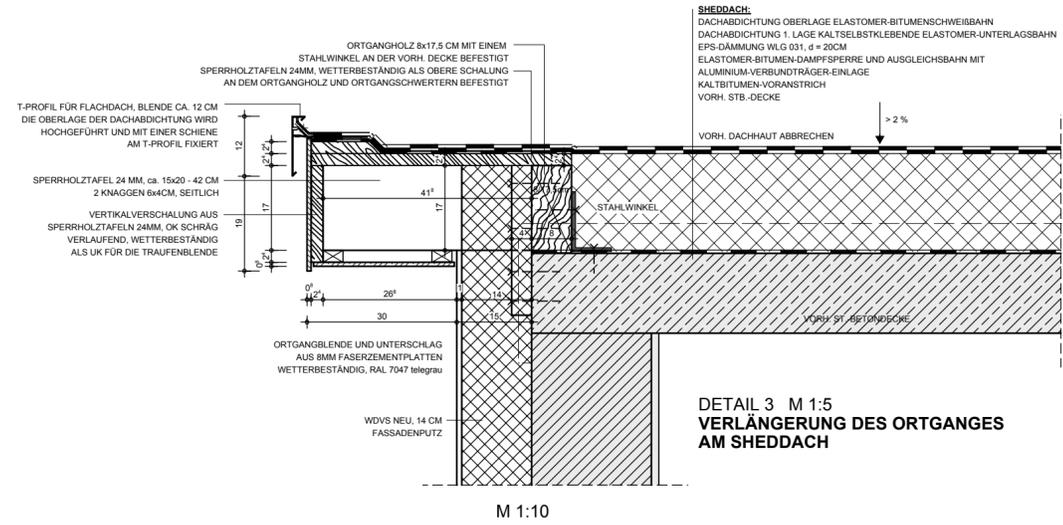
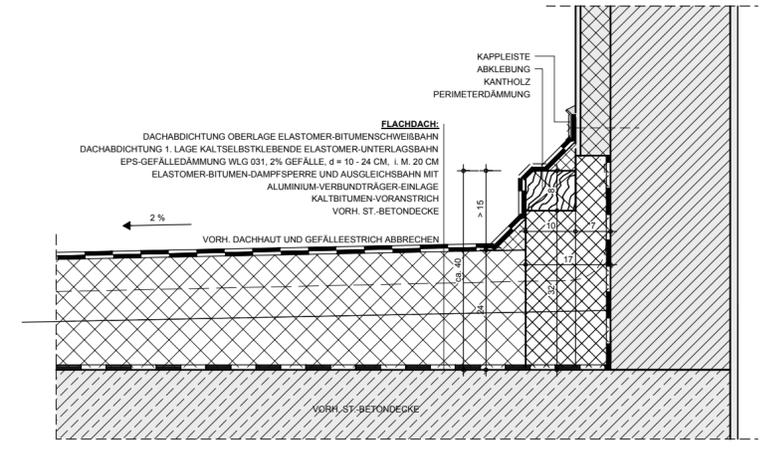
# Anlage 4 zur Vorlage 2016/138

4.1.230 L SCHULZENTRUM SCHARNEBECK TURNHALLE

Geprüft wurde wegen der festgestellten Undichtigkeit der Fenster weiter, die neuen Fenster des Sheddaches als senkrecht stehende, nach innen oben öffnende Kippfenster auszuführen. Hierzu müsste allerdings die Grundkonstruktion des Dachaufbaus erweitert werden (siehe Anlage 4), was zusätzliche Kosten verursacht. Festgestellt wurde allerdings auch, dass die vorhandenen Fenster offensichtlich nicht für einen Schrägeinbau geeignet waren. Empfohlen wird daher, die Form des Sheddaches grundsätzlich beizubehalten und die Fenster gegen für den Schrägeinbau geeignete, nach außen unten öffnende Fenster auszutauschen.
